Erkundung, Sicherung und Verwahrung von tagesnahen Muschelkalktiefbauen im Stadtgebiet von Schraplau (Saalekreis)

Investigation, safety works and safekeeping custody of shell limestone mining close to the surface in the area in the city of Schraplau (Saalekreis)

Dr.-Ing. habil. Günter Meier ¹⁾
Dipl.-Ing. Gerhard Jost ²⁾
Dipl.-Ing. Bernd Aberle ³⁾

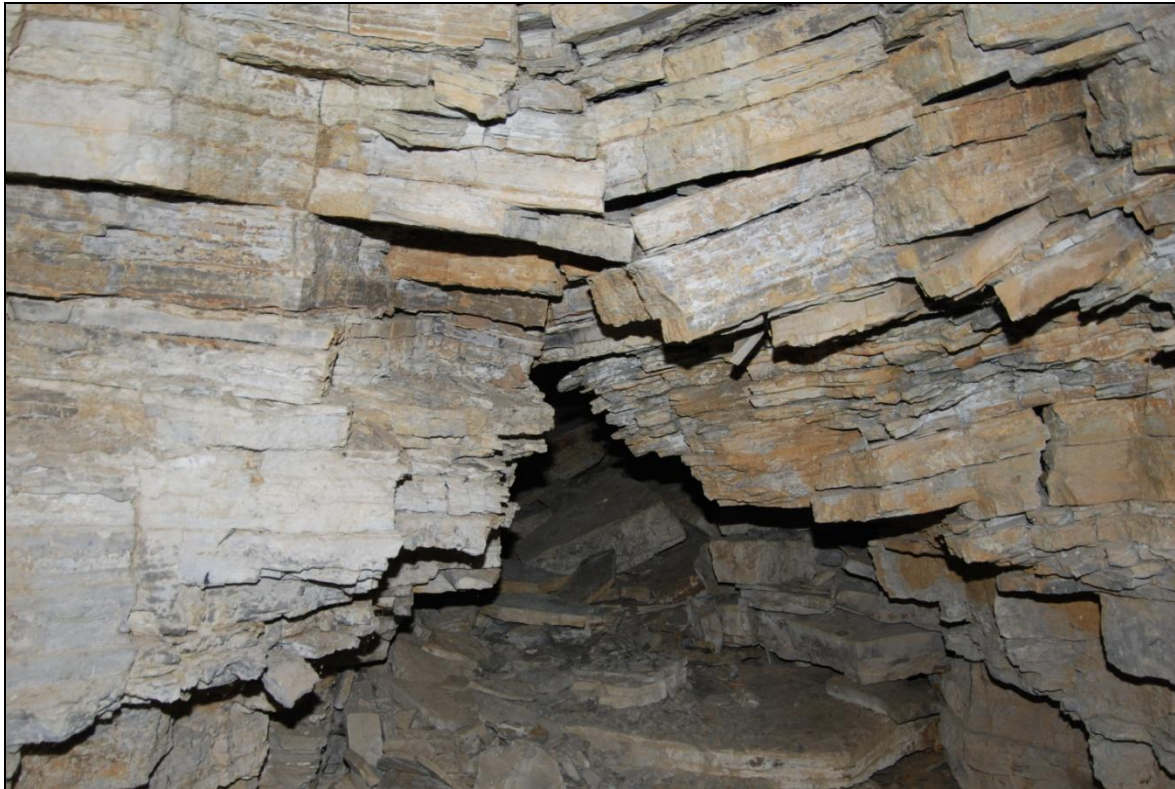
Bild 1: Verbruch der entfestigten Deckgebirgsschichten über den Grubenbauen

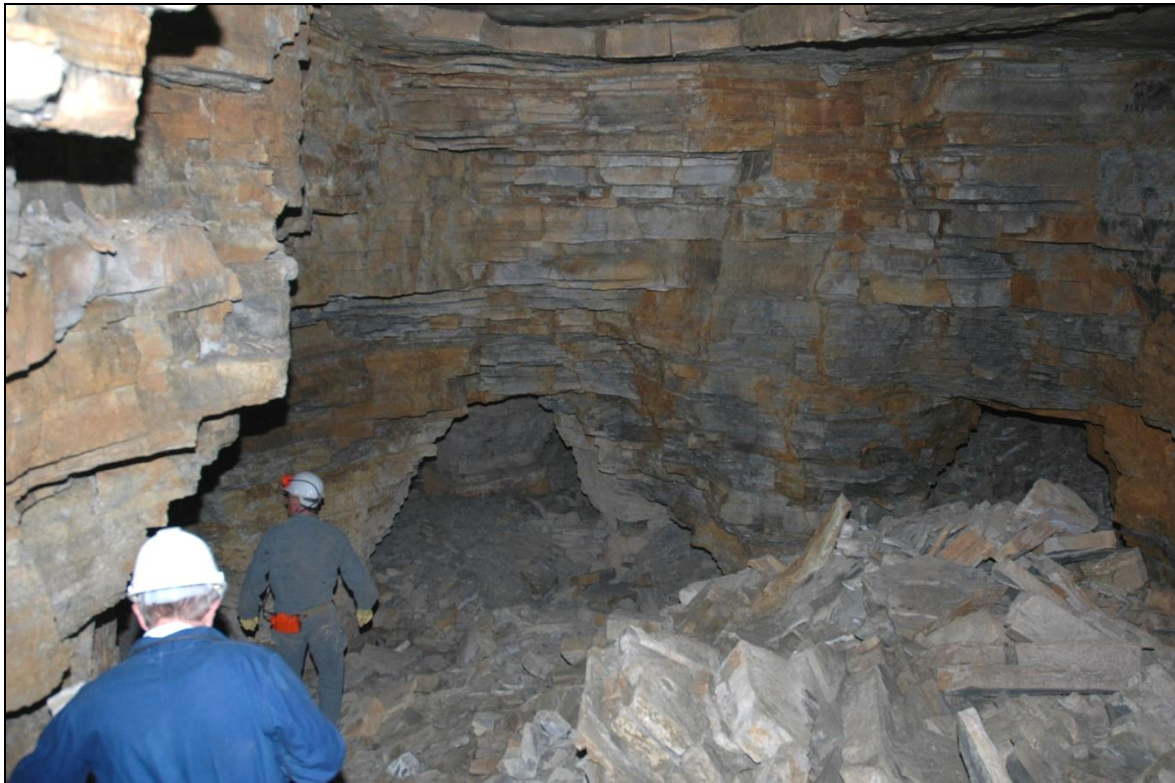
Bild 2: Große teilverbrochene Abbaukammer bei der Erstbefahrung

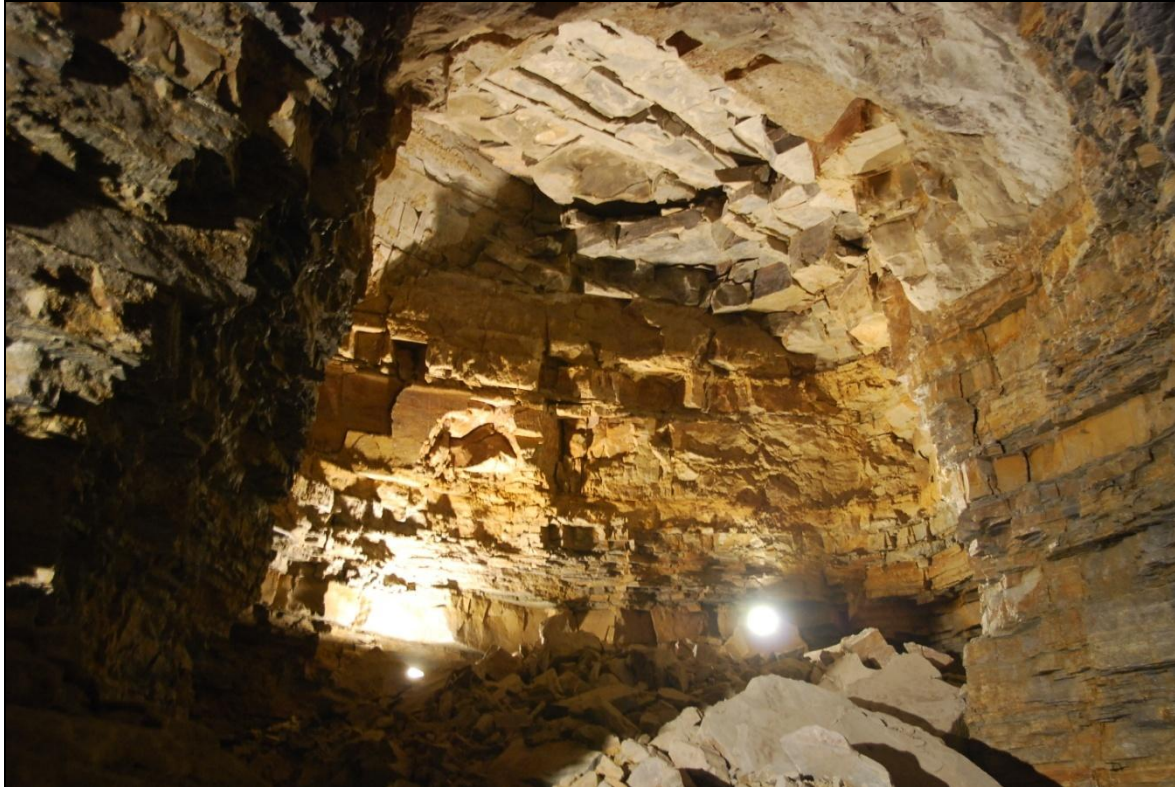
schnitte von ca. 2 x 2 m. Abbaustrecken waren ursprünglich 3,5 bis 4 m hoch und 3 m breit. Durch Teilversatz und Firstnachbrüche verringerten sich die Streckenhöhen auf ca. 3 m. Nur partiell wurde Sicherungsbau aus Holz gestellt. Durch das größtenteils gebräunte Deckgebirge und die geborstenen Pfeiler sowie durch Raubbau entstanden größere, domartige Verbruchshohlräume mit einem sehr latenten Standsicherheitszustand mit einem sehr hohen Tagesbruchrisiko (Bild 4).

Bild 4: Aktiver, domartiger Hochbruch in einer großen Abbaukammer

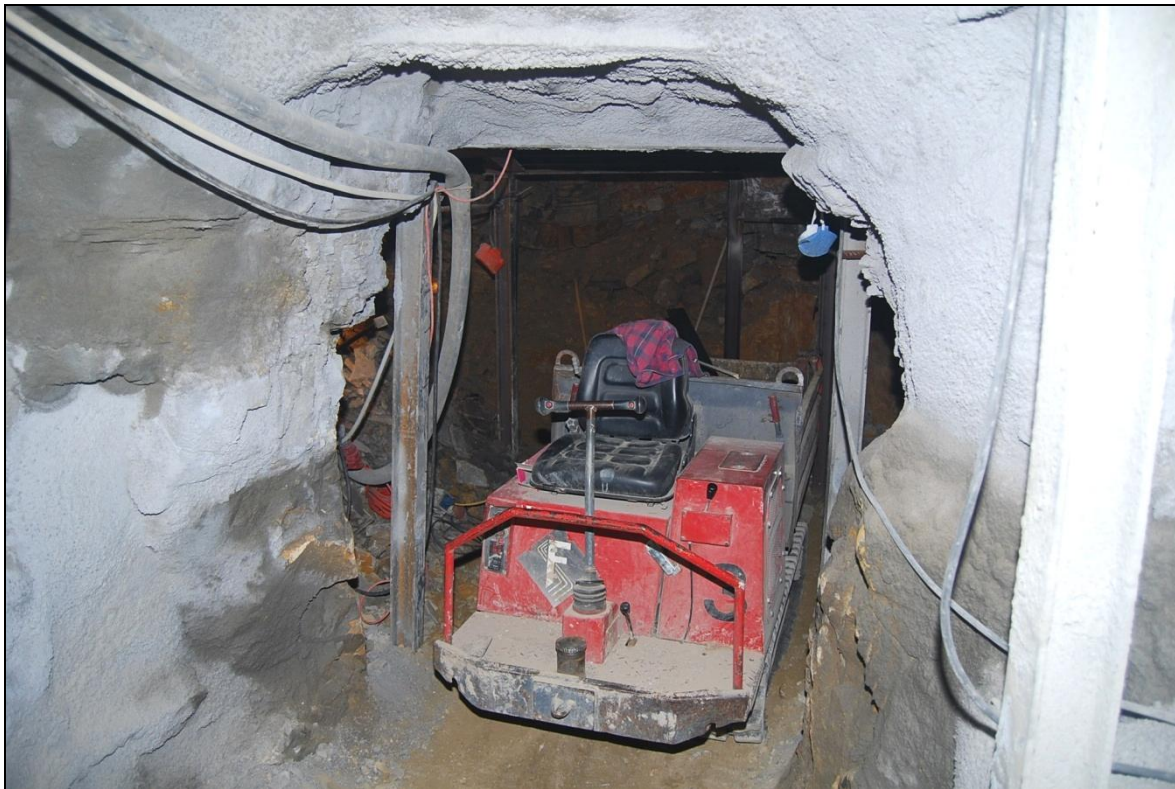
Bild 5: Aufwältigungs- und Sicherungsarbeiten in den teilverbrochenen Grubenbauen mittels Kleintechnik. Die Streckensicherung erfolgt mit Spritzbeton.

Der Streckenausbau erfolgt mit Stahltürstöcken und vorseilender Sicherung mit und ohne Baustahlmatten sowie Spritzbeton (Bild 5). Die Verwendung von Holz sollte zur Sicherung weitestgehend vermieden werden, da bei einer Verfüllung des Hohlraumes ein Rückbau des Holzes stets erforderlich ist. Müssen größere Verbrüche durchfahren werden, sollte ein Stoß aus gewachsenem Gebirge bestehen. Dies ist gebirgsmechanisch günstig und klärt mögliche seitliche Abgänge aus der Verbruchzone auf.
