## **Der Verbruch des Rothschönberger Stollens zum Hochwasser vom 12./13.08.2002 und dessen Sanierung - Verbruchsszenarien und Sanierungsvorschläge - \***

**Dr.-Ing. habil. G. Meier**

Ingenieurbüro Dr. G. Meier, Wegfarth/Freiberg

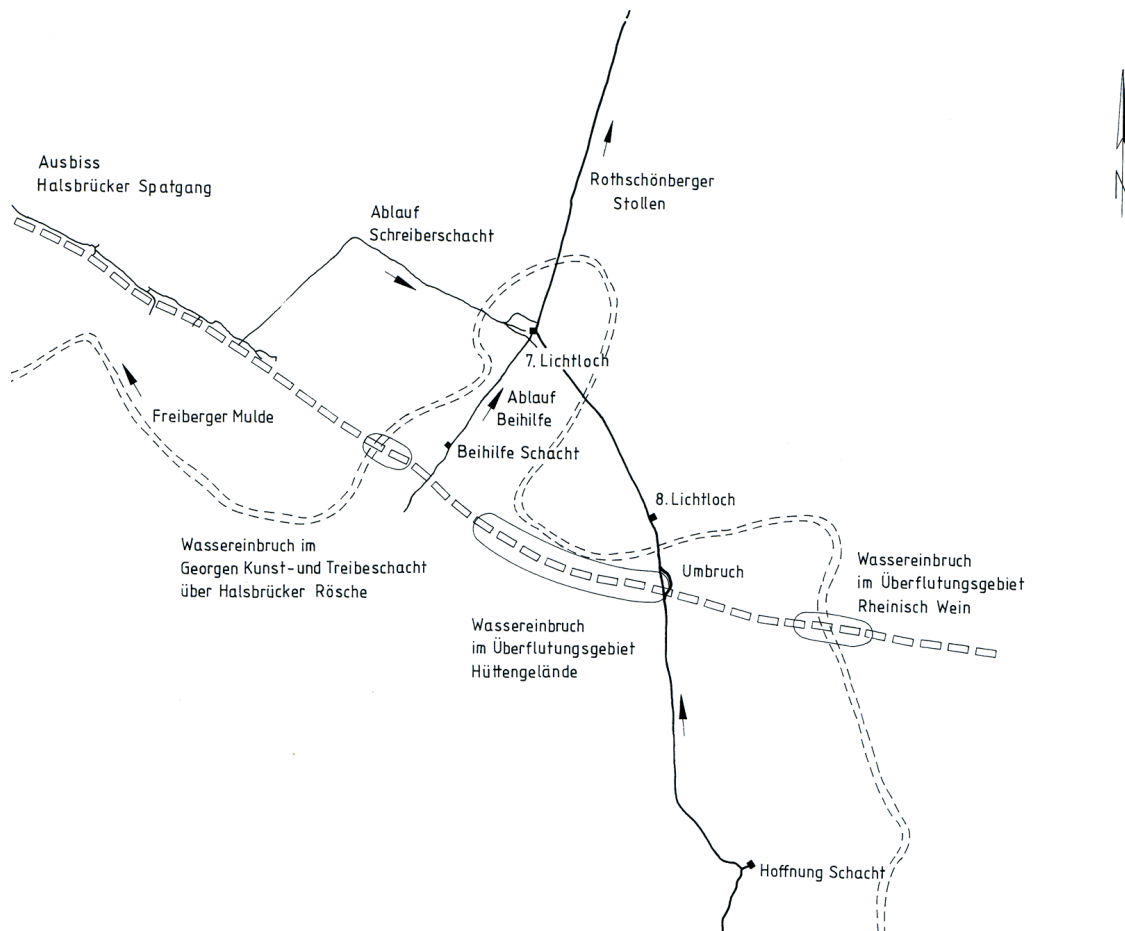
Abb.1 : Zonen möglicher Wassereintrüche der Freiburger Mulde in den Halsbrücker Spatgang

Die direkten Versturzstellen der Freiburger Mulde in die Gangabbaue und Schächte im Halsbrücker Spatgang stellen die übertägigen hydraulischen Schwachstellen besonders bei Hochwasser dar. Kritisch sind insbesondere die Kreuzungsbereiche mit der Mulde (zwei Muldengewölbe) und die tangierende Zone Gang – Mulde.

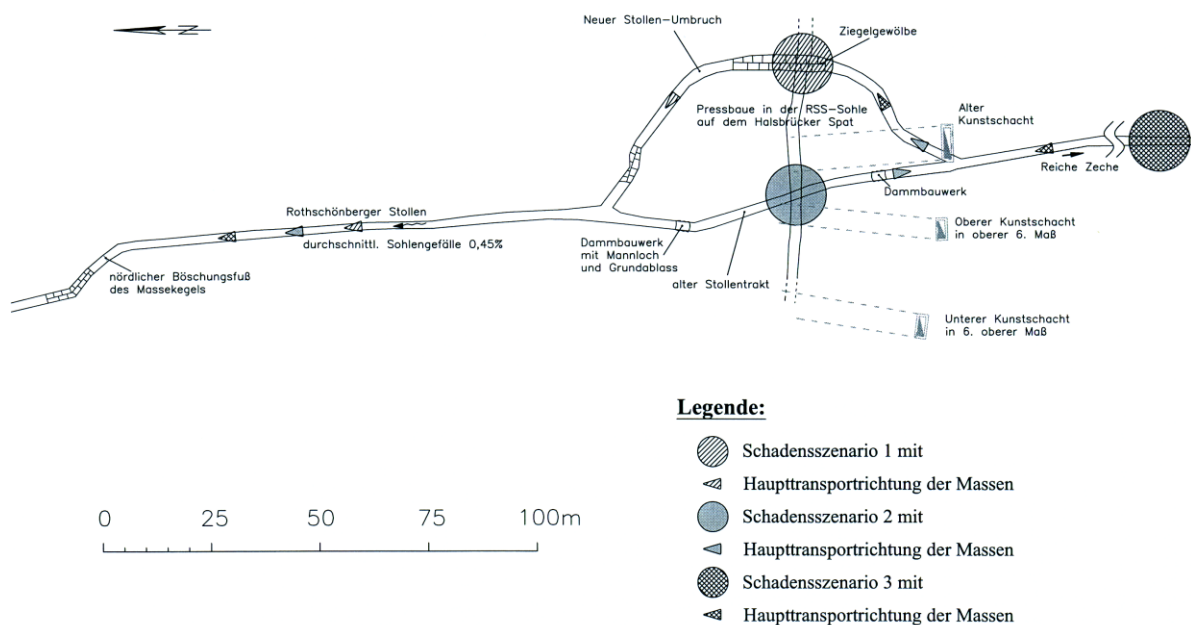
Abb.2 : Mögliche Schadensszenarien

Zum Schadensablauf ist zu vermerken, dass durch das Hochwasser die Freiburger Mulde direkt in den fast leeren Halsbrücker Spatgang insbesondere über die alten Kunstschächte etwa 110 m tief bis zum Stollenniveau verstürzte. Im Rothschönberger Stollen kann man zu diesem Zeitpunkt davon ausgehen, dass die erhöhten Wasserzuflüsse erst zeitverzögert aus dem Revier zufließen und somit war der Stollen zu einem großen Teil luftgefüllt. Infolge der großen Wassermengen von bis zu 350.000 m<sup>3</sup> und des erheblichen Druckes, der sich aufbaute, konnte das labile Gewölbe im Umbruch den Einwirkungen nicht widerstehen und es kam zum Kollaps.

Grundsätzlich ist festzustellen, dass die primäre Ursache des Verbruches des Rothschönberger Stollens durch den Direktversturz des Muldenwassers in die tagesnahen Grubenbaue des Halsbrücker Spatganges begründet ist. Es bestand im Bereich der Kreuzungsstelle zwischen Spatgang und Stollen keine Möglichkeit für einen Druck- und Mengenausgleich, identisch mit der Havarie-situation von 1897. Es existieren unterschiedliche hydraulische Systeme im untertägigen Bereich.

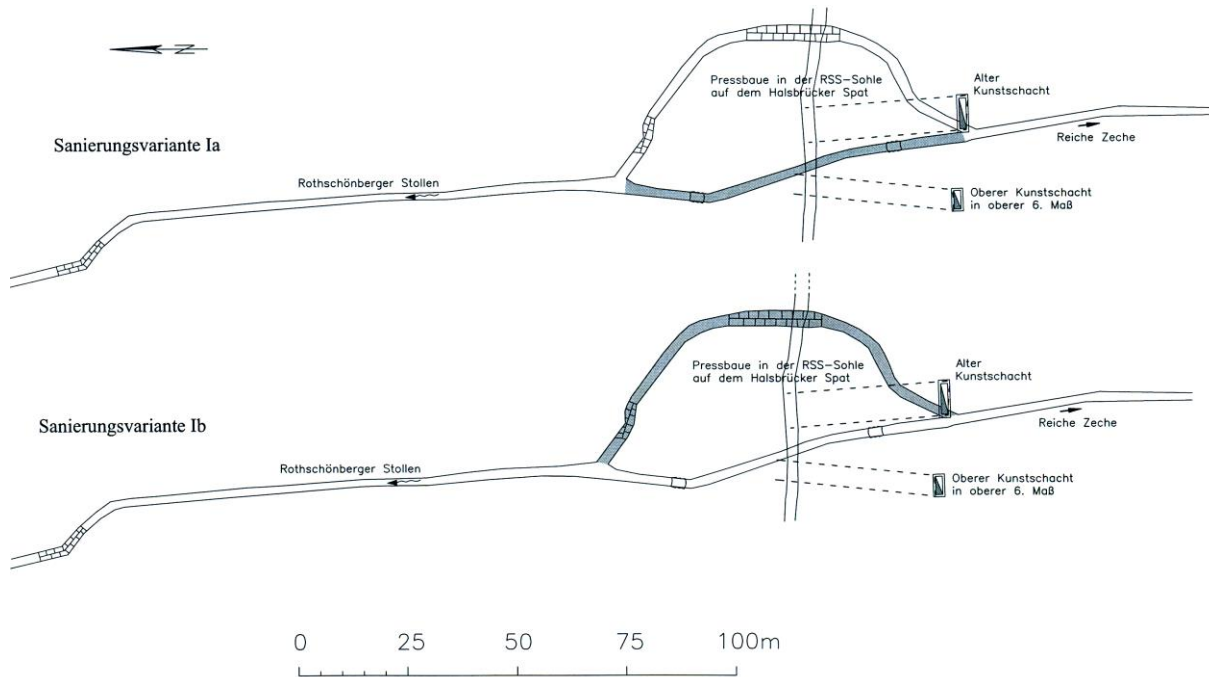
Abb.3 : Sanierungsvariante I

Variante I: Aufwältigung der alten (Ia) bzw. neuen (Ib) Verbruchstelle

Durch die extrem niedrigen Niederschlagsraten in der ersten Hälfte 2003 lag eine sehr geringe Wasserführung im Stollen an, wodurch die Standwasserproblematik auf einem niedrigen Niveau lag. Auch die Erkenntnis der unterschiedlichen Standwasserbereiche machte es vertretbar, die Variante I zu wählen. Dabei wurde der abstromige Ziegeldamm schonend geöffnet und abgebrochen. Im Bereich der Gangquerung war dichter Handversatz eingebaut. Horizontale Vorbohrungen und Fächerbohrungen in Richtung Halsbrücker Spatgang klärten die Standwasserverhältnisse und dienten zur Absenkung des Standwassers. Nach dem etappenweisen Beräumen des vollständig versetzten Abschnittes von ca. 12 m Länge und Sichern durch massiven Sohlausbau im Kreuzungsbereich wurde wieder Hohlraum angetroffen.

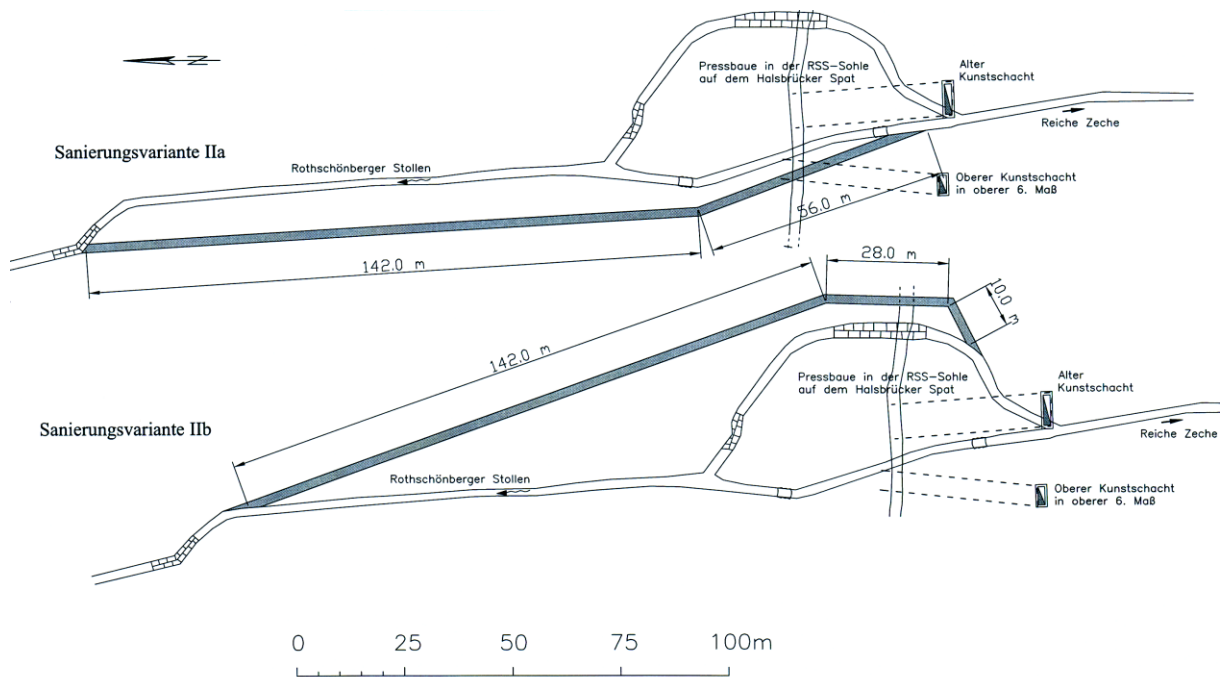
Abb.4 : Sanierungsvariante II

Variante II: Umfahrung der Verbruchstelle durch eine neue Strecke

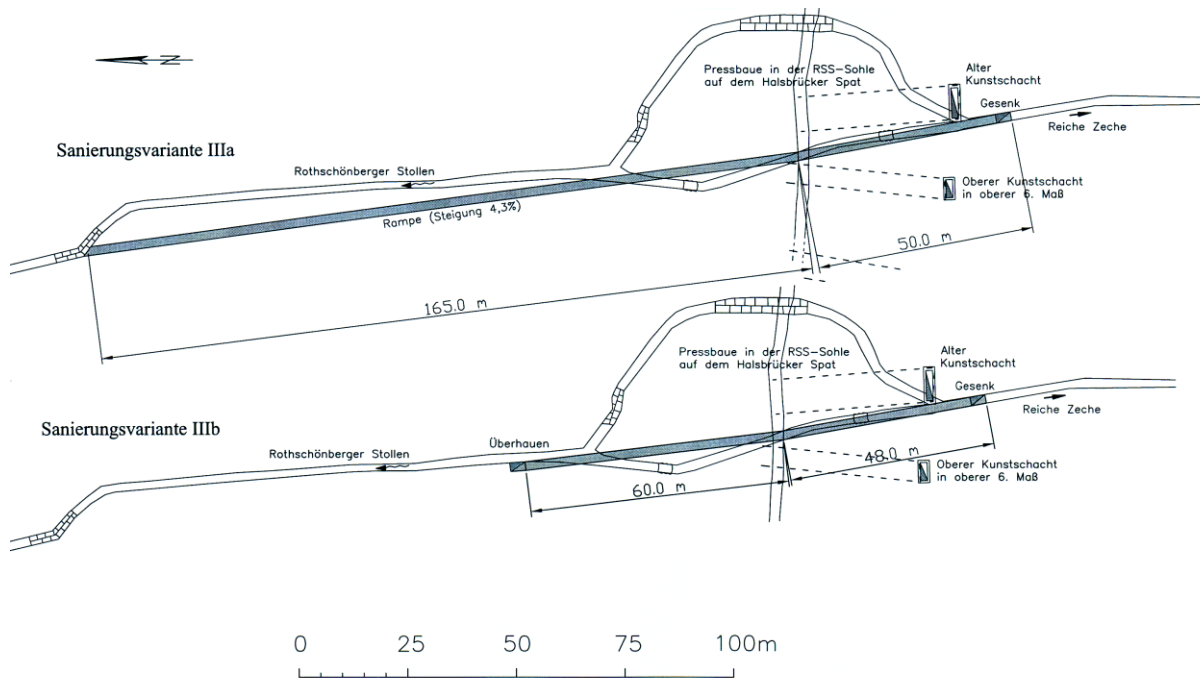
Abb.5 : Sanierungsvariante III

Variante III: Überfahren der alten Verbruchstelle und Wiederherstellung des alten Stollentraktes

Ohne direkten Standwassereinfluss war nur die Variante III, jedoch war auch hier das Standwasser im Halsbrücker Spatgang zu berücksichtigen.

Abstromig sollte der Umbruch bis zur Verbruchsstelle beräumt werden, um den Havariebereich erkunden und bewerten zu können.

Eine Übergabestelle von Extremwasser aus dem Halsbrücker Spatgang in den Rothschönberger Stollen reduziert dabei einen möglichen Druck- und Mengenaufbau in den offenen Grubenbauen des Spatganges bei Hochwassereinwirkungen. Ein permanentes Monitoring der verschiedenen Standwasserbereiche war aus Sicherheitsgründen während der Sanierungsarbeiten unumgänglich.
