Geotechnisch-markscheiderische Bewertung und bergtechnische Sanierung des Weiss-Tauben-Kellers im Kellerwald von Forchheim *

Geotechnical and mine surveying evaluation as well as mining reconstruction of a rock-cut cellar nearby Forchheim/Franconia

Günter Meier, Rico Wunsch

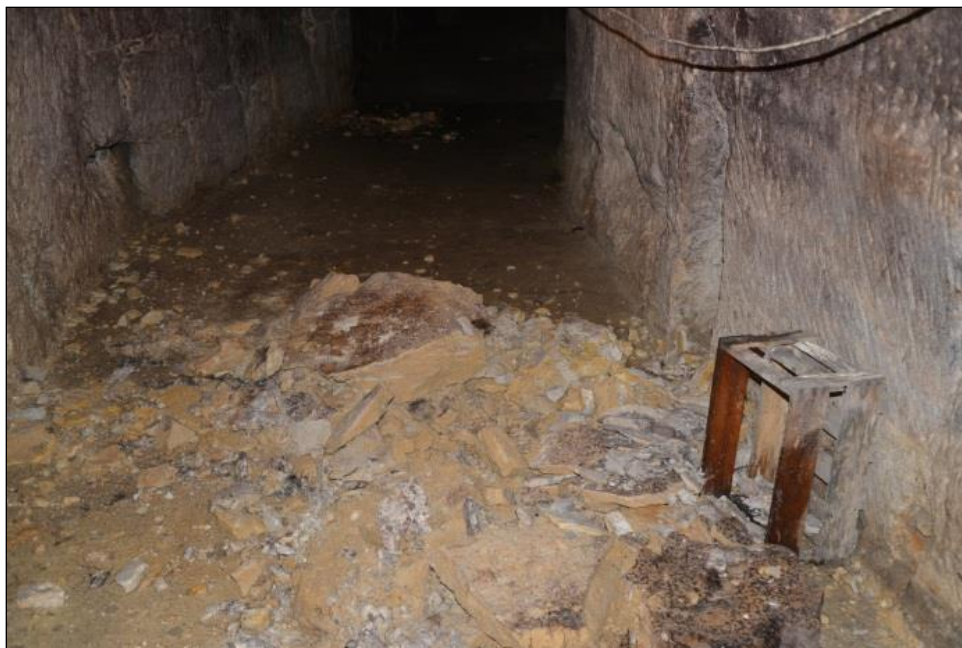
In der jüngsten Vergangenheit ereigneten sich in den Kellergängen des Weiss-Tauben-Kellers mehrere kleinere Firstfälle und eine großflächige Firstablösung (Abb.1 :).

Abb.1 : Großflächiger Firstfall im Südgang

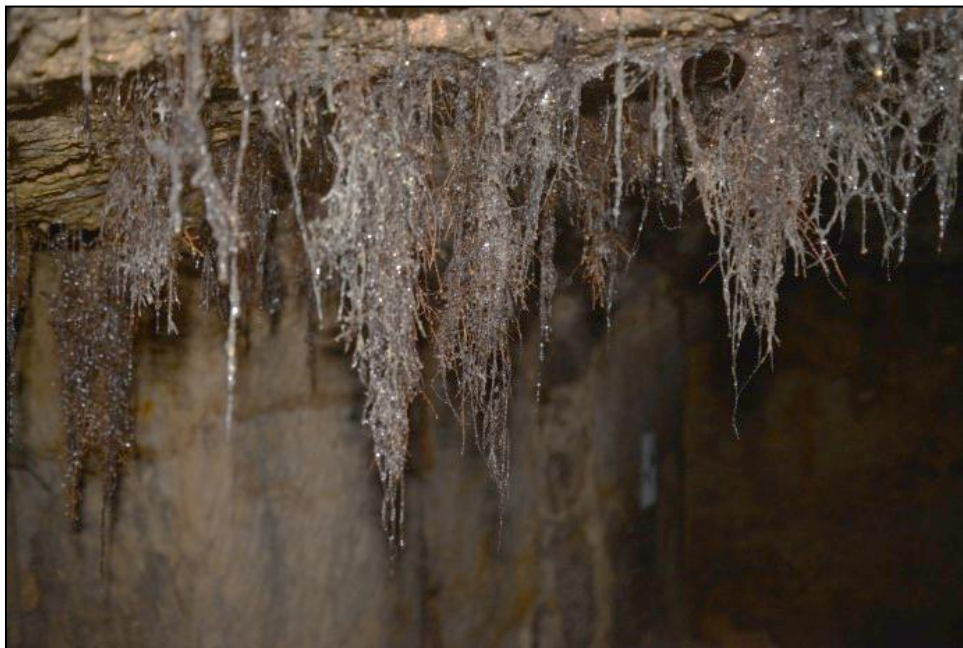
Der Weiss-Tauben-Keller steht im Werksandstein („Obere Bierkeller“), der grundsätzlich standfest ist, jedoch bei Klufthäufungen zum Firstfall und dem Ausbruch von größeren Kluftkörpern neigt. Als Trennflächen werden zwei senkrecht aufeinander und steil stehende Hauptklufflächen (annähernd E-W und N-S streichend) und schichtparallele Schluff- und Tonbänder („Pflanzentone“) wirksam. Der Horizont der „Pflanzentone“ ist insgesamt 30 bis 40 cm mächtig. Er streicht im Ostteil des Kellers im Firstbereich aus. Er besteht aus dünnen, 1 bis 3 cm mächtige Schluff- und Tonlagen, die den Werksandstein durchziehen. Besonders dort, wo die „Pflanzentone“ im Firstgewölbe austreichen, wie das im Ostteil der Kellieranlage auftritt, kommt es gehäuft zum Firstfall (Abb.2 :).

Abb.2 : Durchwurzelte und durchnässte „Pflanzentone“ führen im Firstbereich zu Gesteinsablösungen

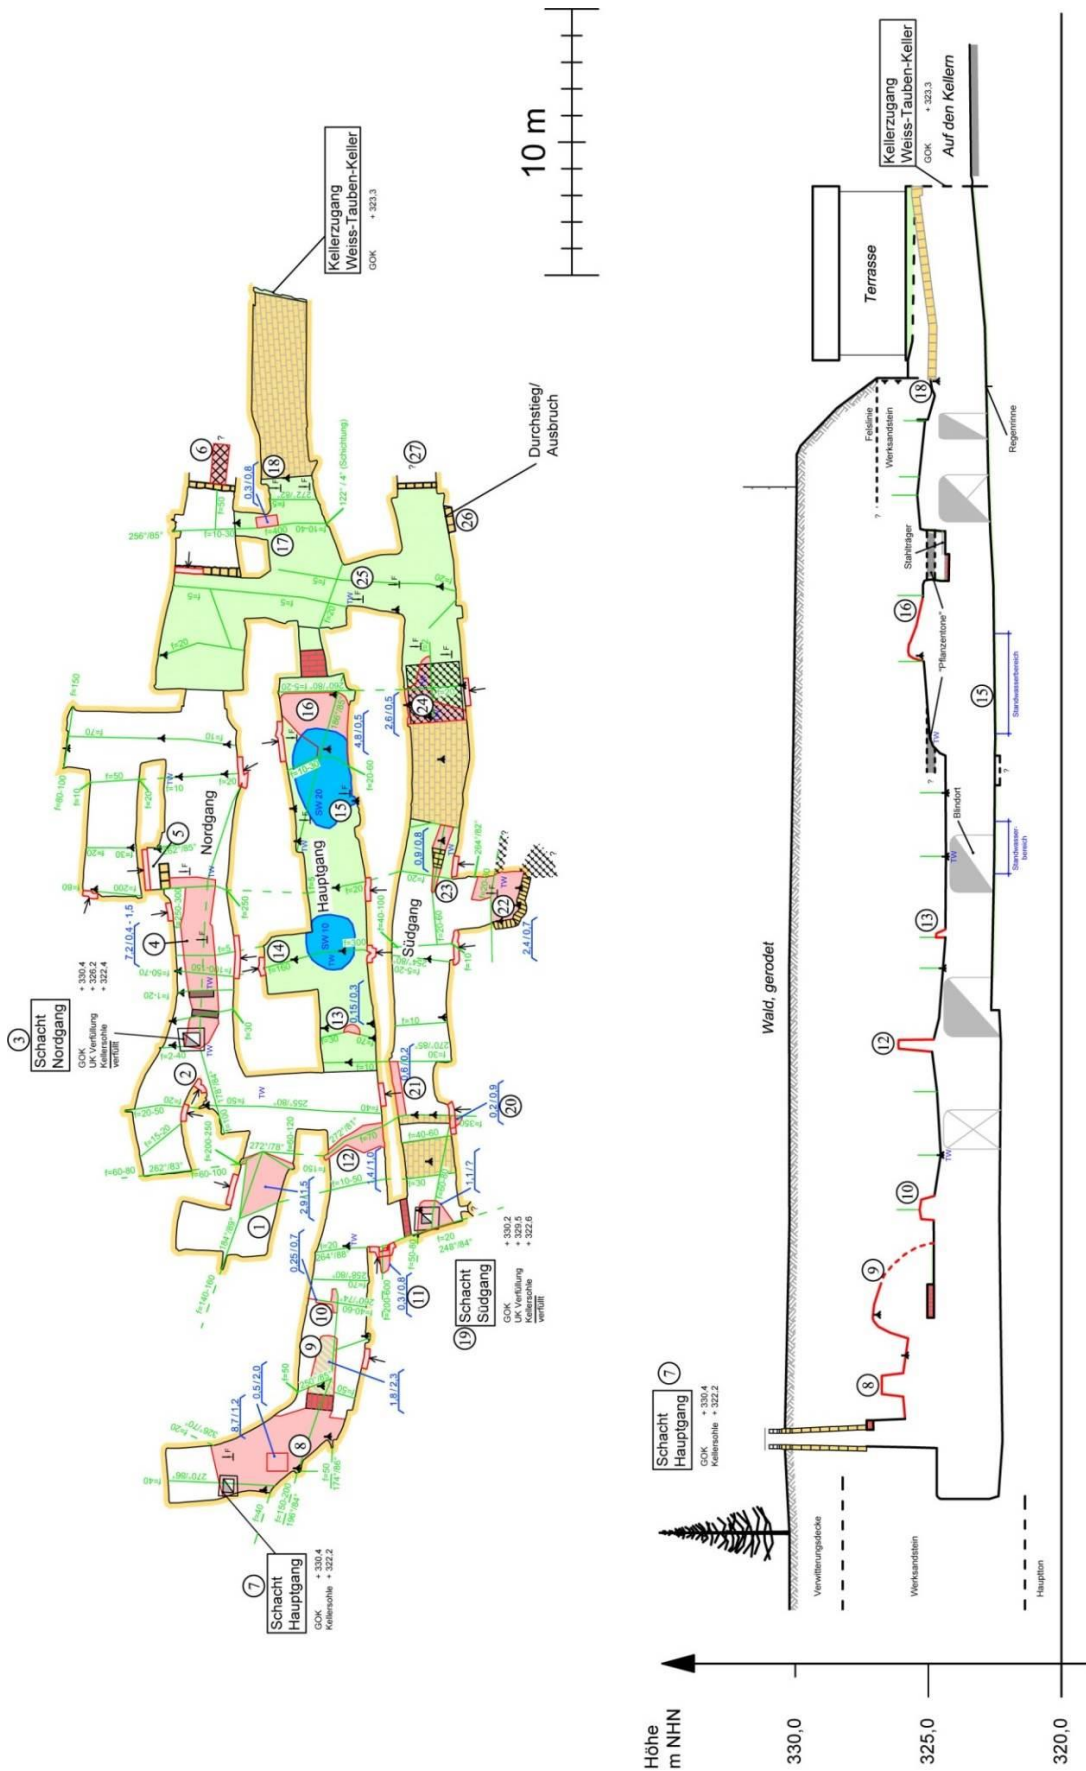
Abb.1 :Grundriss der Kellergänge und Schnitt durch den Hauptgang

Die im Weiss-Tauben-Keller dokumentierten Schadstellen wurden mit fortlaufenden Positionsnummern versehen und unter ingenieurgeologischen Gesichtspunkten beschrieben. Es wurden insgesamt 27 Schadstellen ausgewiesen. Schwerpunkte bei der Dokumentation waren sicherheitsrelevante Quantifizierungen der einzelnen Schadensausmaße, wie beispielsweise Größe und Tiefe von Ausbruchflächen, Öffnungsweiten und Raumlage von Klüften, Deformationen von Stoß und Firste, Tropf- und Standwasser sowie vorhandene Kontursicherungen (z. B. Ziegelausbau). Einen Schwerpunkt bei der Dokumentation stellten frische, aktive Deformationsprozesse in den einzelnen Kellergängen dar. Eine große Bedeutung, insbesondere für die weitere sichere Kellernutzung, erhielten die Lüftungsschächte. Die Abb.1 : enthält die geotechnische Dokumentation. Sie bildete die Grundlage für die detaillierte Risikobewertung und Sanierungsempfehlungen.
