## **Gebäudeschäden in der Stadt Lommatzsch (Sachsen) durch Verbruch von Tiefkelleranlagen\***

Am Beispiel des Ereignisses vom 17.02.1996 im Bereich der Marktfassade und insbesondere am Gebäude der historischen Gaststätte „Goldene Sonne“ in Lommatzsch soll die Problematik erläutert und die ingenieurgeologischen Erkundungsarbeiten mit den notwendigen Sanierungsmaßnahmen aufgezeigt werden.

#### 4 Erkundungs- und Sanierungsmaßnahmen am Beispiel des Gebäudes Am Markt Nr. 12

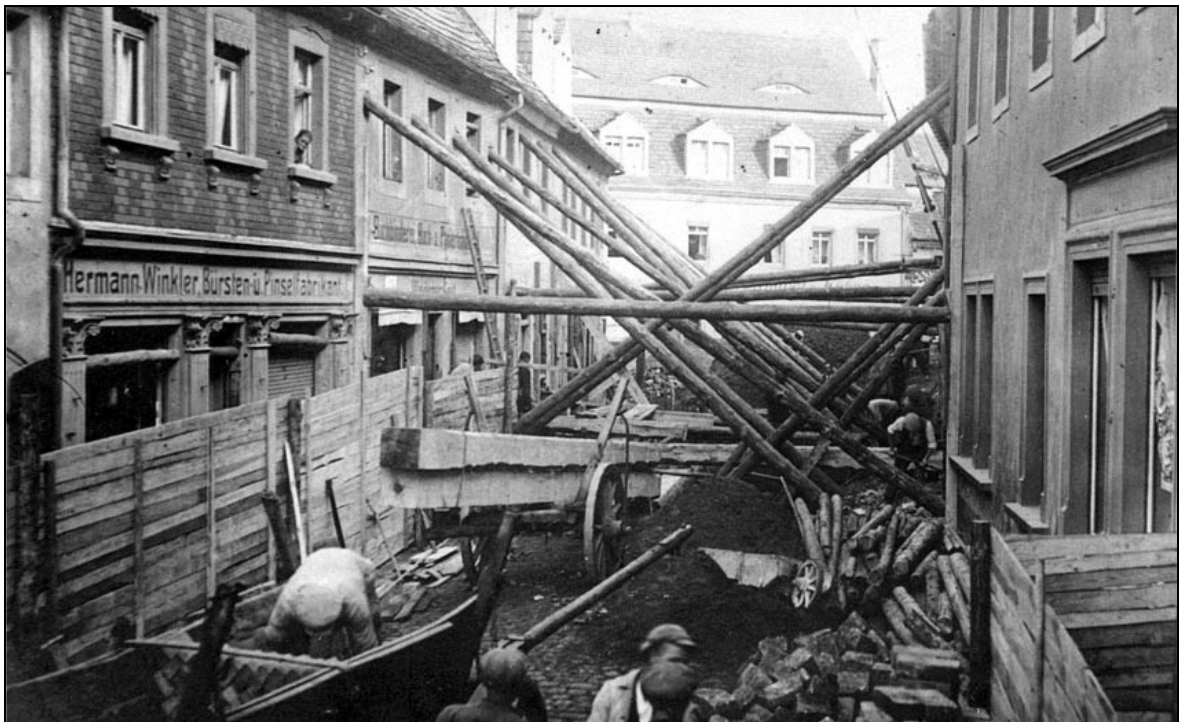
Der erste belegbare Verbruch eines Bergkellers ist in Lommatzsch aus dem Jahre 1666 vom Bereich des Marktplatzes bekannt. Wenige historische Aufzeichnungen verwiesen auf lokale Einbrüche. Vor allem seit dem Bau einer zentralen Trinkwasserversorgung am Ende des 19. Jahrhunderts kam es verstärkt zu Verbrüchen der Kellergänge in Lommatzsch, die teilweise zu katastrophalen Schäden an Gebäuden oder Straßen führten (Bild 2).

Bild 2: Durch Verbrüche von Bergkellern waren Abstützungen der Fassade an der inneren Meißner Straße notwendig (historische Aufnahme von 1926)

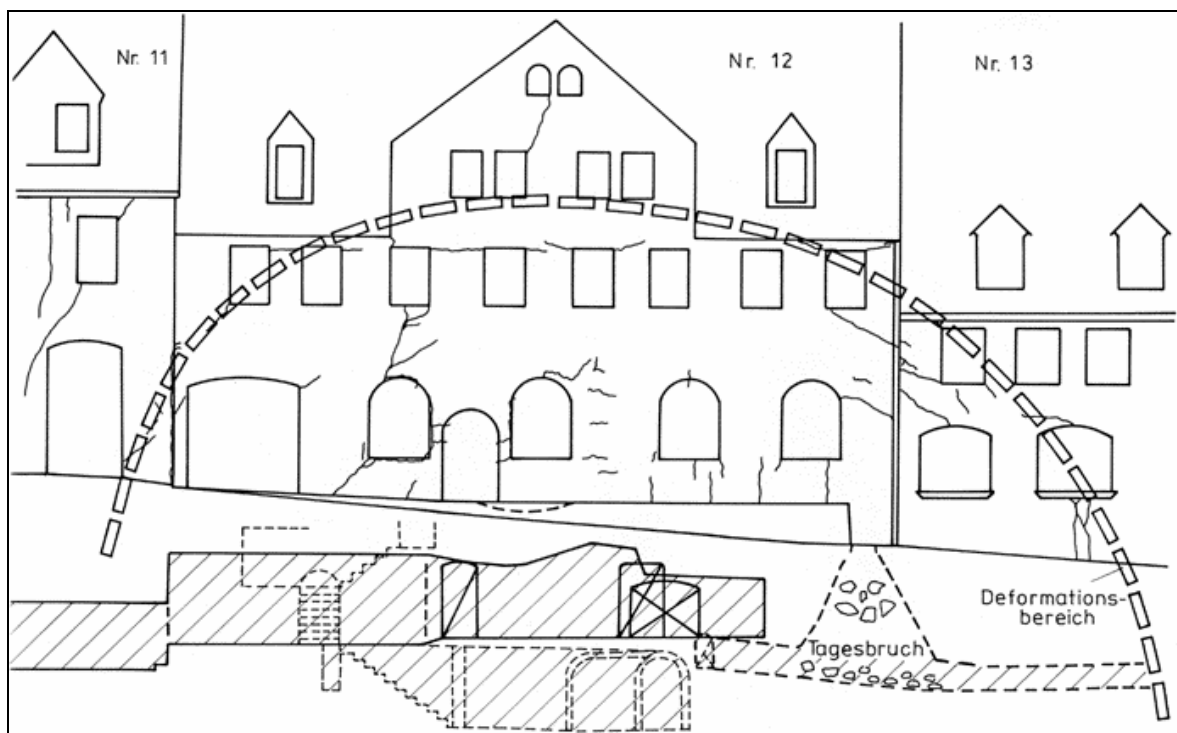
Am 17.02.1996 gegen 15.00 Uhr bei sehr kalter Witterung krachte es im neu vorge-richteten Gasthof „Goldene Sonne“. Fluchtartig verließen die Kaffeegäste den Gastraum. Im Türbereich und an den Wänden klafften bis in den cm-Bereich Risse. Unter der Gaststube, im Bierkeller (Tonnengewölbe) stand kniehoch gelbes, schlammiges Wasser, auch im größeren Nachbarkeller (Am Markt Nr. 13) war Wasser eingedrungen und mußte durch die Feuerwehr abgepumpt werden. An den Grenzen der Gebäudefassaden bildete sich ein Tagesbruch (Durchmesser ca. 1 m, Tiefe 1,5 m). Die Gebäude Am Markt Nr. 11, 12 und 13 wurden aufgrund der Schadensintensität baupolizeilich gesperrt. Die Hauptwasserleitung wurde umgehend abgedreht.

Bild 3: Schadensbild an der Fassade mit Rissstrukturen und Deformationszone (vereinfachter Ausschnitt)

Bereits die durchgeführten bohrtechnischen Erkundungsarbeiten und Schürfe im Schadensbereich belegten die Existenz alter unbekannter Kellergänge im Löß unter und vor den Gebäuden. Durch Teilverbrüche und -verfüllungen bestand in diesen Gebirgszonen eine gute Wasserwegigkeit. Eine detaillierte Schadenskartierung an den Fassaden (Bild 3) sowie in den Gebäuden verwies auf drei Deformationszentren (Bild 4).

Im Ergebnis der ingenieurgeologischen Untersuchungen wurde vorgeschlagen, die Fassadenfundamente im Schadensbereich zu unterfangen. Partiiell wurden Stahlbetonbalken mit Minipfählen ausgeführt. Mittels bergmännischer Methoden wurden vom Bierkeller aus die tragenden Wände unterfahren, die unbekanntes Tiefkeller dabei erkundet und die geschaffenen sowie freigelegten Hohlräume mit erhärtendem Versatz hohlraumfrei ausgefüllt.

Als Versatz wurde Dämmen verwendet, der ein sehr geringes Schwinden zeigt, das Anmachwasser nicht abgibt, sehr gut fließfähig ist und eine ausreichende Festigkeit entwickelt. Insgesamt wurden 65 m<sup>3</sup> Dämmen verpumpt. Nach der Untergrund- und Gründungssanierung wurden die bautechnischen Reparaturarbeiten realisiert. Der historische Gasthof „Goldene Sonne“ am Lommatzcher Markt steht heute wieder auf sicherem Fundament ohne unbekanntes Bergkeller und deren Probleme.

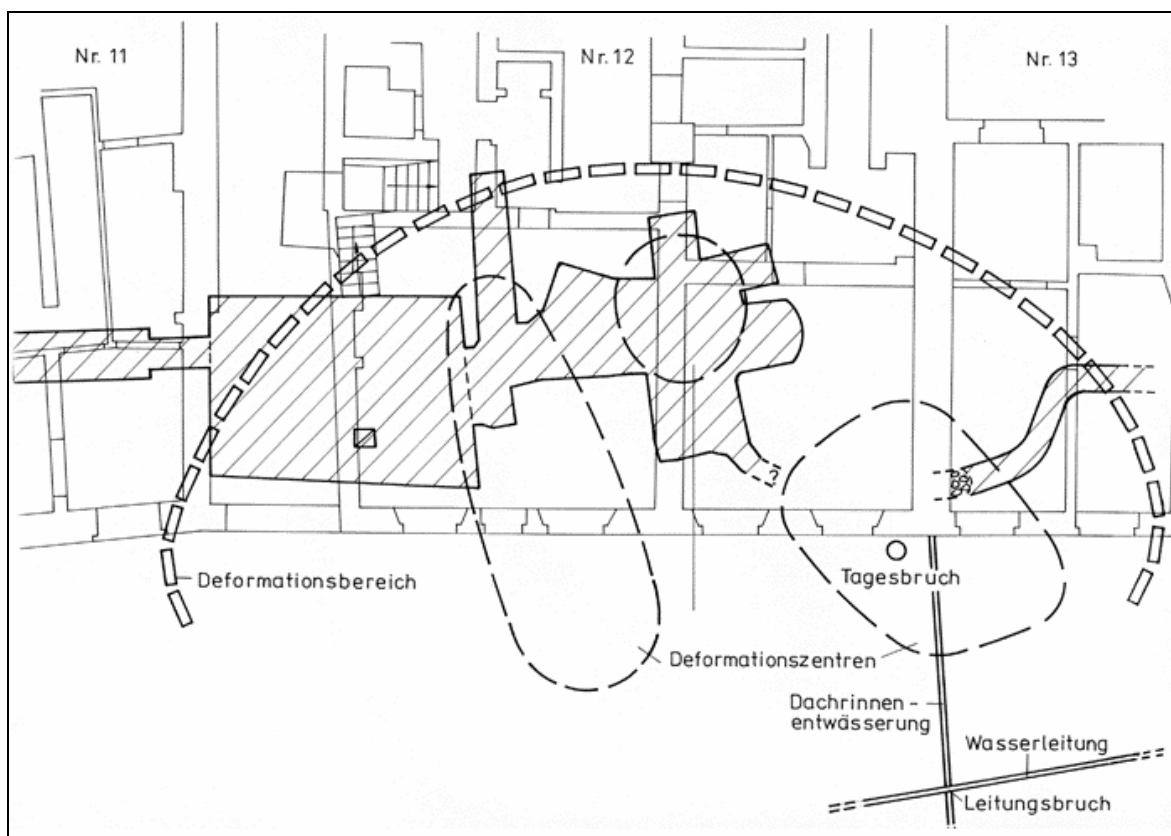
Bild 4: Deformationszentren im Gebäude Am Markt 12 (vereinfachter Ausschnitt)
