Sicherungs- und Verwahrungsarbeiten am Jakob Adolph Stollen – ein wasserführender Stollen unter der Stadt Hettstedt (Sachsen Anhalt) *

Günter Meier, Gerhard Jost, Angelika Dauterstedt

* Veröffentlicht in: Tagungsband 7. Altbergbau-Kolloquium, TU Bergakademie Freiberg, 08. bis 10.11.2007, S. 240 bis 249, VGE Verlag GmbH, Essen 2007

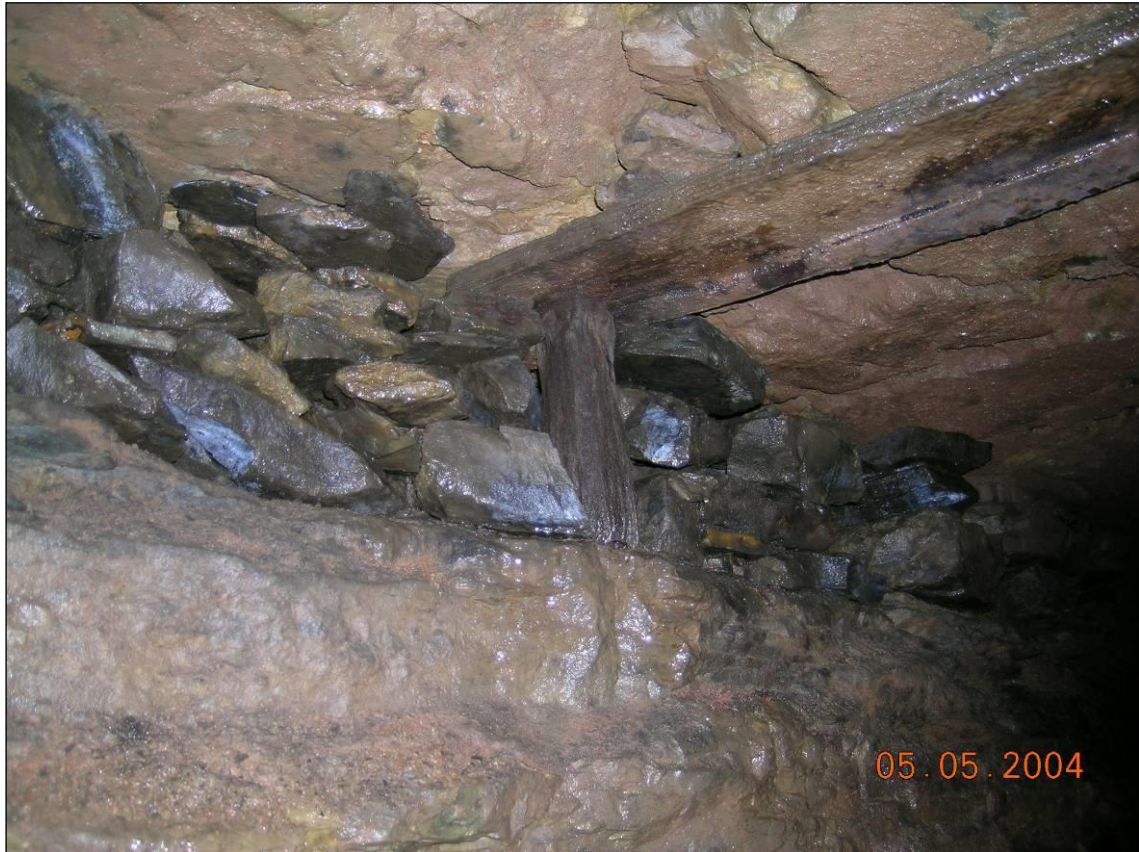
Abb.1 : Jakob Adolph Stollen mit seitlichen Kupferschieferabbauen im Firstbereich und altem Holzausbau

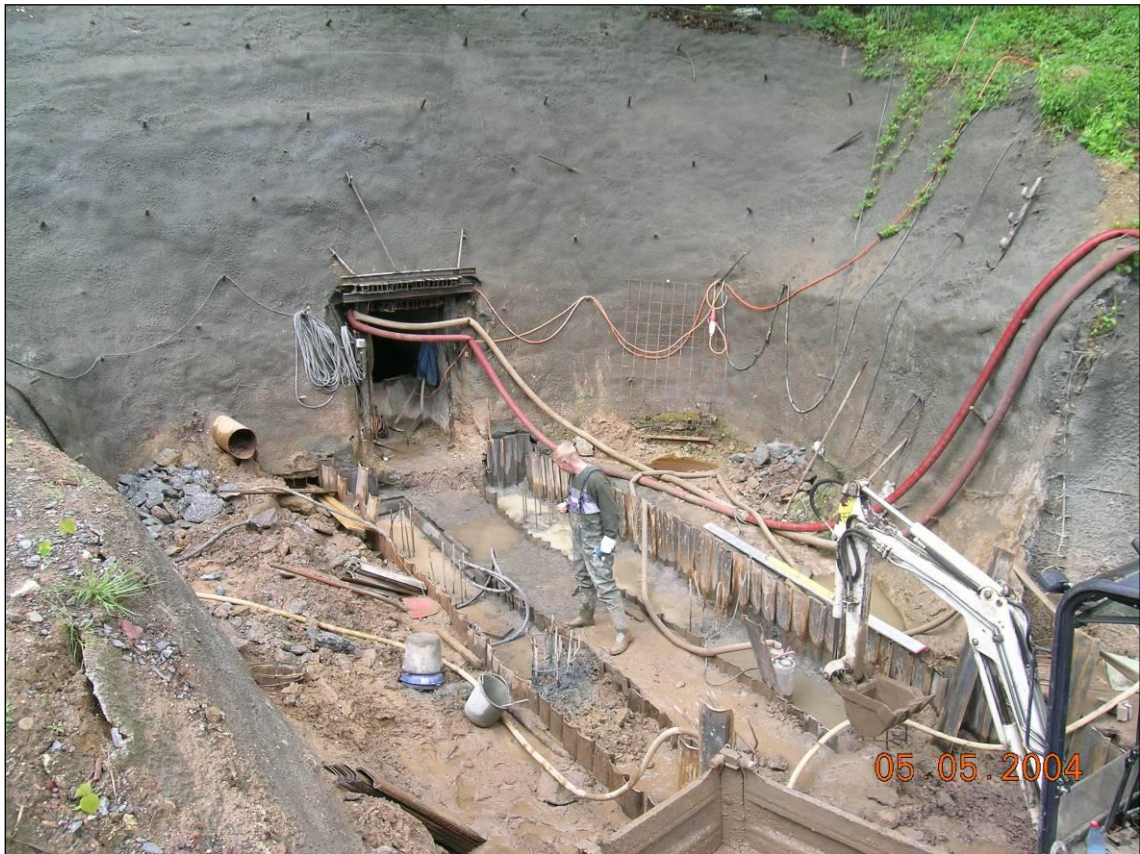
Die Analyse der bekannten Schadensereignisse zeigte deutlich, dass es durch den Verbruch des wasserführenden Stollens in Mundlochnähe zu einem erheblichen Wasserrückstau kam, wodurch das geschwächte und stark beanspruchte Deckgebirge im Straßenbereich mehrfach verbrach, es zu einer starken Durchnässung des Böschungsbereiches kam und sogar Rutschungen auftraten. Diese ungünstige hydraulische und geotechnisch-markscheiderische Situation stellte ein hohes Gefahren- und Risikopotential für die öffentliche Sicherheit dar. An Wasserlösestollen sind sie Schwerpunkte bei Sicherungs- und Verwahrungsarbeiten (Meier 2005).

Abb.2 : Rekonstruktion des Mundlochbereiches auf einer Bohrpfahlgründung mit Hangsicherung zur Straße

Objekt	Bergtechnische Maßnahmen
Rösche	Beräumung und Säuberung bis zur Einleitung in die Wipper
Mundloch und mundlochnaher Bereich	Aufwältigung und Einbau von Stahlrahmen mit Spritzbetonsicherung auf ca. 36 m, auf weiteren 37 m wurde bewehrtes Spritzbetongewölbe ausgeführt und ein größerer Hohlraum unter der Straßenkreuzung mit Beton verfüllt, Einbau eines Sohlgerinnes auf der gesamten Länge, Gründung der ersten 10 m auf Bohrpfählen aufgrund nicht tragfähigen Untergrundes
Kontrollschacht (Brunnen)	Ausbau des Brunnens zum Kontrollschacht mit feuerverzinkter Stahlführung und Ruhebühne, Tiefe 15,5 m, runder Querschnitt 1,2 m, bewehrte Spritzbetonsicherung im unterer Drittel, der Schachtdeckel befindet sich auf einem Gehweg am Rande der Straßenkreuzung

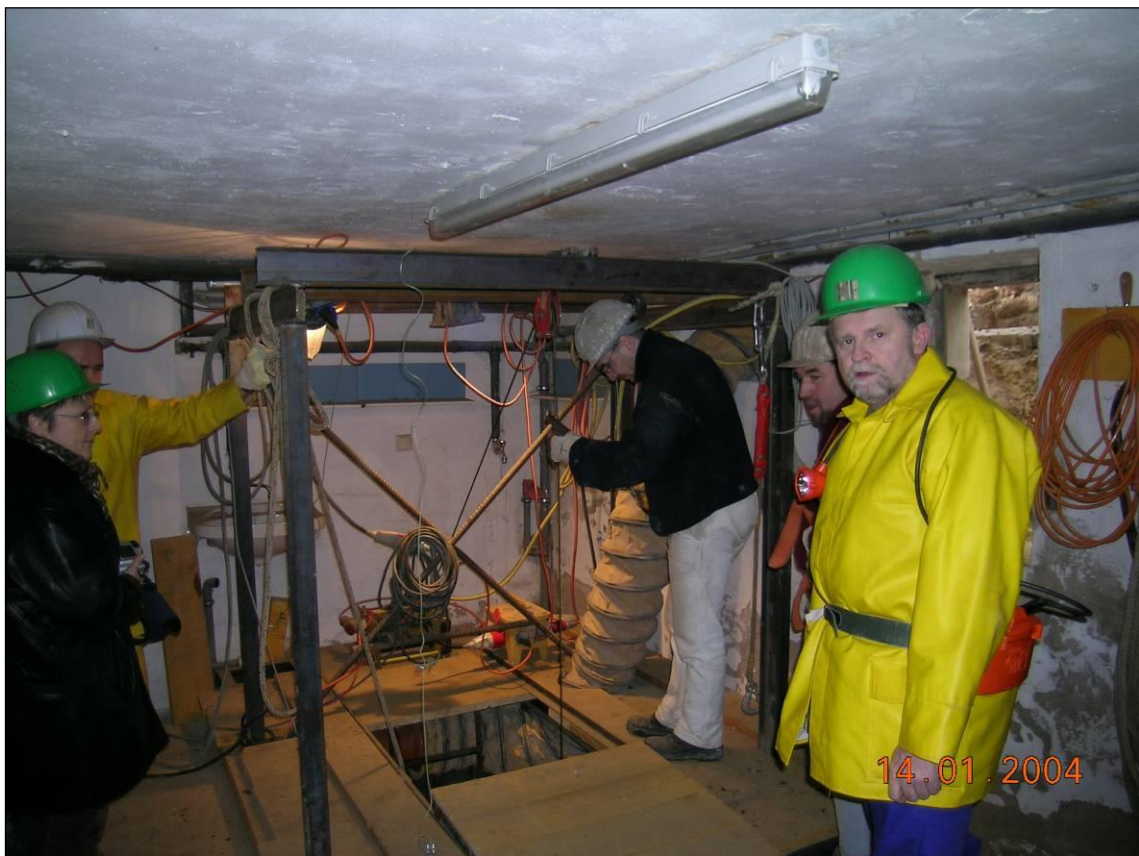
Abb.3 : Beengte Teufarbeiten im Keller zur Aufwältigung des 8. Lichtloches

8. Lichtloch	Das Lichtloch lag im Keller eines Wohnhauses, war 1975 verbrochen und mit Sand aufgefüllt. Der Ausbau der Schachtaufwältigung erfolgte mit verschweißten Stahlrahmen und betrug 1,5 x 1,8 m bei einem Ausbruchquerschnitt von 1,8 x 2,5 m. Im Zechsteinkalk wies der ursprüngliche Querschnitt einen Betrag von 0,9 x 1,7 m auf. Ab Kellerfußboden betrug die Tiefe 40,8 m. Nach dem Abmauern des Füllortes wurde das Lichtloch mit ca. 180 m ³ Transportbeton der Festigkeitsklasse B 15 verfüllt (Abb. 3).
