Erkundungs- und Verwahrungsmaßnahmen am tagesnahen Altbergbau unter Straßen*

* Veröffentlicht in: Tagungsband 2. Altbergbaukolloquium, TU Clausthal, 7.-9. November 2002, S.161-173

Fallbeispiel 1 – Kupferschieferschacht im Fahrbahnbereich der B 180 in Hettstedt

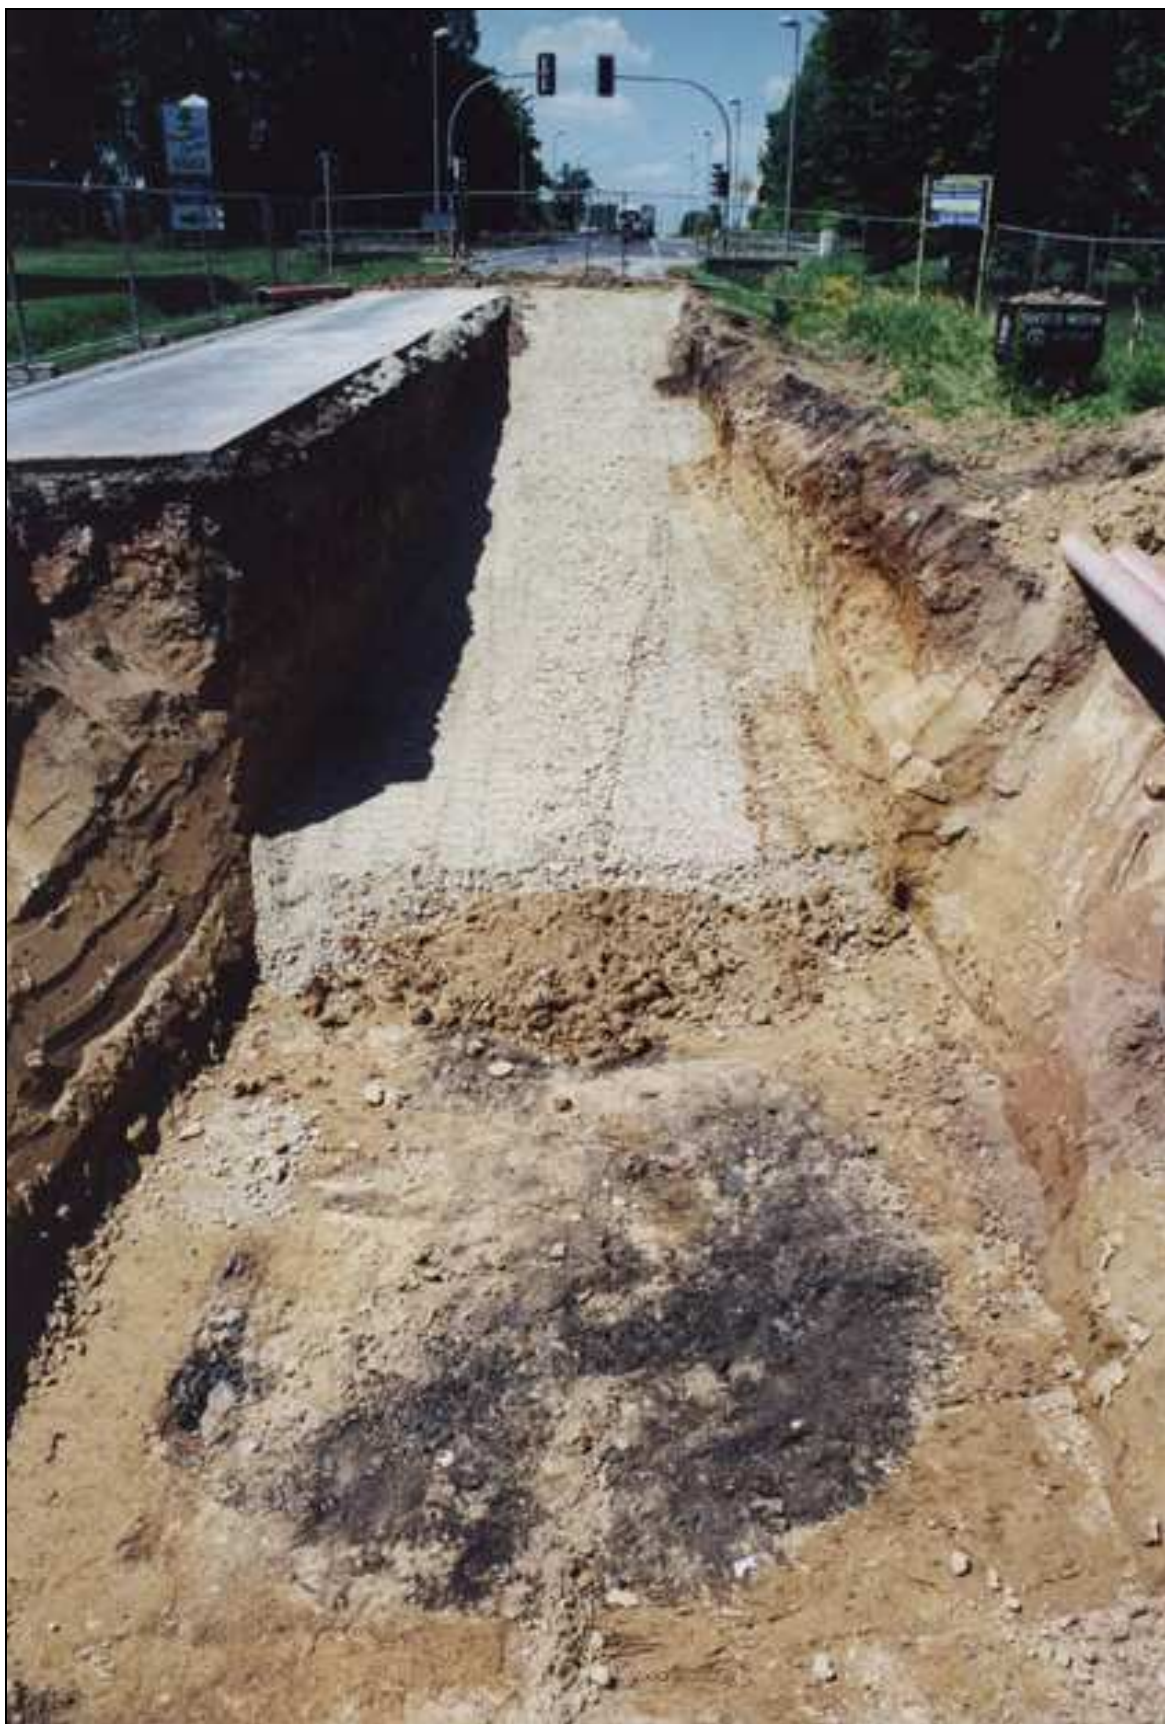
Abb. 1: Baugrubeneinschnitt im Straßenkörper bis zum Schacht (dunkler, runder Bereich)

Die bohrtechnische Erkundung wies zweifelsfrei nach, dass der alte Kupferschieferschacht durch die Hohlraumbildungen und die teilweise breiige Konsistenz der Verfüllmassen akut nachbruchgefährdet war. Es bestand im unmittelbaren Straßenbereich eine erhebliche Gefährdung für den Straßenverkehr. Auf der Grundlage der angetroffenen ingenieur-geologischen Gegebenheiten entschied man sich für den Einbau einer Stahlbetonplatte in den tragfähigen und festen Zechsteinkalk. Als Verwahrungshorizont wurde die Oberfläche des sehr festen Zechsteinkalkes in etwa 6 m Tiefe gewählt. Durch die zahlreichen Leitungssystem im Straßenrandbereich konnte kein seitlicher Einschnitt als Zugang zur Baugrube hergestellt werden. Es wurde eine etwa 22 m lange Rampe in Fahrbahnrichtung im Bereich der nördlichen Fahrbahn angelegt, die am Schacht eine Tiefe von ca. 3 m erreichte. Die Baugrube wurde mit Erdnägeln, Baustahlmatten und Spritzbeton gesichert. Von diesem Niveau wurde mittels Bagger die endgültige Baugrube bis 6,2 m Tiefe ausgehoben. Bei der Herstellung der Baugrube wurde ein verdeckter natürlicher Zuflusskanal aus dem Seitengraben zur Schachtröhre angeschnitten. Dieser Wasserweg ist die Hauptursache für die Materialumlagerungen und Hohlraumbildungen in der verstürzten Schachtröhre. Das Auflager für die Stahlbetonplatte wurde ingenieur-geologisch dokumentiert und für die weiteren Arbeiten freigegeben. Die endgültige statische Dimensionierung der Stahlbetonplatte wurde dem faktisch angetroffenen Schachtquerschnitt von 1,5 m x 1,7 m angepasst. Die fertige Platte aus Beton B 25 wies eine Größe von 2,35 m x 2,35 m und eine Dicke von 0,35 m auf. Nach der Überprüfung der geforderten Betongüte, der Ausführung eines Sperranstriches und der genauen Einmessung der Platte erfolgte der Rückbau der Baugrube und Wiederherstellung der Fahrbahn.

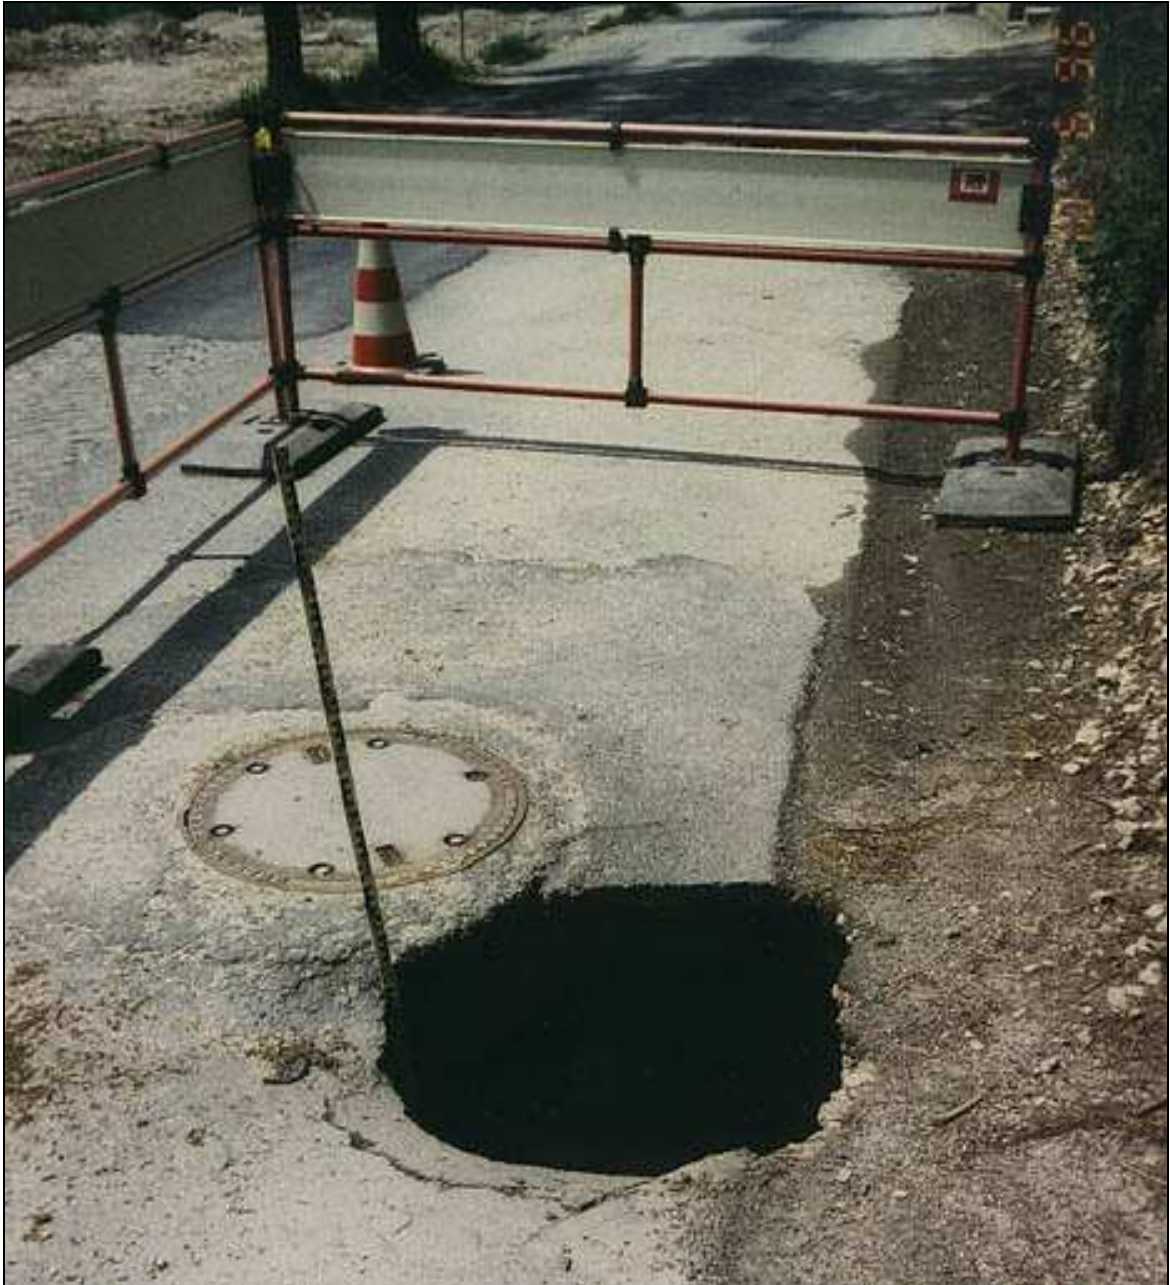
Die Hauptstraße in der Ortslage von Carlsfeld verläuft in Hanglage entlang einer nicht geschlossenen, beidseitigen Reihenbebauung in einer niederschlagsreichen Höhenlage von etwa 850 m ü. NN mit lokalen Hochmoorbildungen. Unmittelbar neben einem Kontrollschacht einer neuverlegten Abwasserleitung auf der Straße S 276 trat ein Tagesbruch auf, der eine halbseitige Sperrung der Straße erforderlich machte. Die unmittelbar durchgeführten bergmännischen Aufwältigungsarbeiten im Tagesbruch legten in einer Tiefe von 5 bis 7 m ein System von Stollen, Strecken und Abbauen des Altbergbaus frei. Als Gestein stand überwiegend zersetzter, kaolinisierter Granit an, der durch einen etwa 0,8 bis 0,9 m mächtigen, steilstehenden Erzgang durchtrennt wurde. Diese Vererzung war im 17. und 18. Jahrhundert Gegenstand eines intensiven Zinnerzbergbaus auf dem Glücksburger und Rosenhoffer Gangzug. Starke Wasserzuläufe aus dem Verlegungsgraben der Abwasserleitung bis zu 4 l/s, aus den Gangabbauen bis zu 2,8 l/s und Standwasserbildungen im Altbergbau verwiesen auf grundlegend gestörte hydraulische Verhältnisse im Deckgebirge und im Altbergbau, was durch die abdichtende Wirkung umfangreicher talseitig abgelagerter lehmiger Erdmassen zusätzlich verstärkt wurde. In diesem angefüllten Hangbereich waren alte Entwässerungsstollen querschläglich zum Gangzug angelegt, deren Funktionalität durch die mächtige Vorkippung nicht mehr gegeben war. Die Gangabbau selbst endeten unmittelbar vor einem Hochmoor, wodurch erhebliche Wassermengen untertägig anfielen. Zur Beseitigung des hohen altbergbaulich bedingten Gefährdungspotentials war es deshalb notwendig, den tagesnahen Gangbergbau im Komplex zu erkunden und zu verwahren, wobei gleichzeitig die gestörten Wasserverhältnisse dauerhaft reguliert werden mussten.

Abb. 3: Tagesbruch im Straßenbereich
