Geotechnisch-markscheiderische Risikobewertungen von wasserführenden Stollen im Kupferschieferbergbau

Geotechnical and mine surveyor risk evaluations of water galleries in the copper slate mining industry

Dr.-Ing. habil. Günter Meier ¹⁾
Dipl.-Ing. Gerhard Jost ²⁾

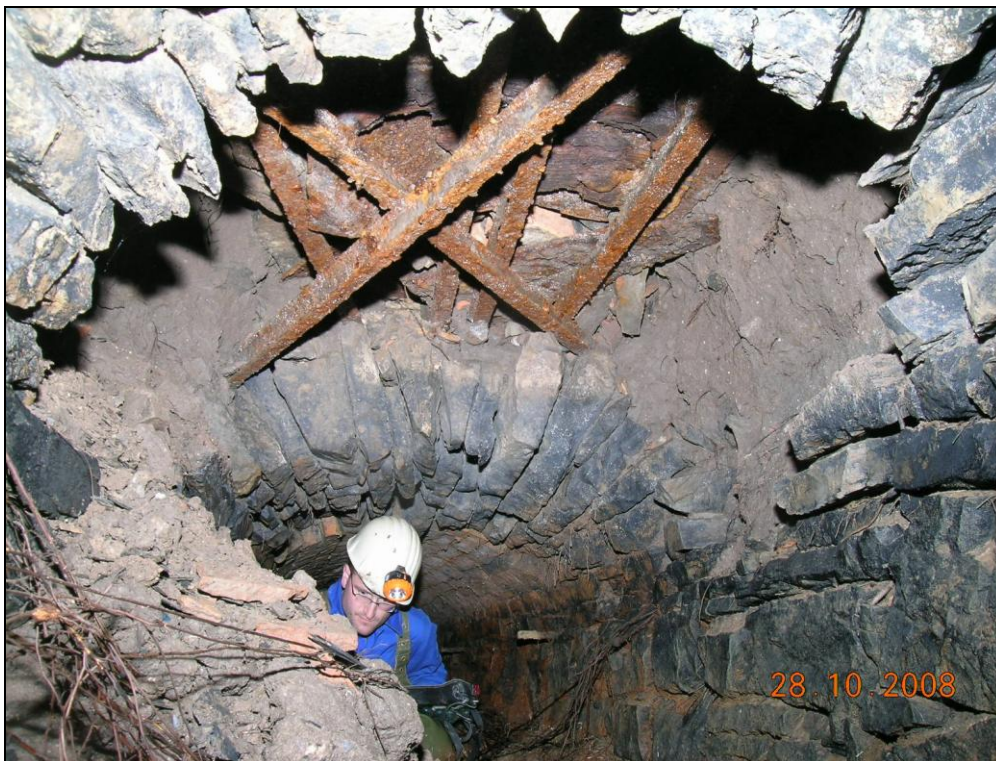
Innerhalb des Bearbeitungsgebietes wurden 82 altbergbaulich bedingte Erscheinungsbilder erfasst und nach Risikoklassen bewertet. Anteilig entfielen 4,5 % auf die Risikoklasse I, 18,9 % auf die Risikoklasse II, 62,2 % auf die Risikoklasse III und 14,4 % auf die Risikoklasse IV. Der Risikoklasse I wurden 4 Einwirkungsbereiche zugeordnet. Sie betreffen extrem instabile Hochbrüche unterhalb einer Landstraße, einer Zufahrtsstraße im Stadtgebiet und der öffentlichen Parkanlage am Novalis-Schloss (Abbildung 2).

Abb.2 : Teilverbrochener Stollen unter der Parkanlage des Novalis-Schlusses

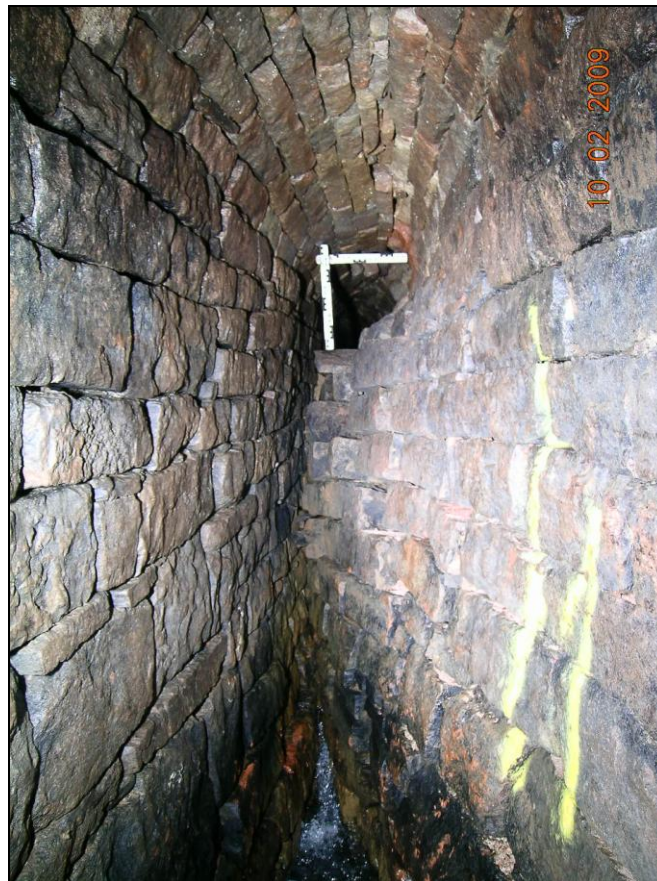
Abb.3 : Stollenverschluss durch Deformation des Natursteinausbaues

Nach der Stilllegung des Bergbaus wurde bereits 1943 der erste Tagesbruch auf dem Gonnaer Stollen registriert. Befahrungen des Stollens vom 1. bis zum 15. Lichtloch in den Jahren 1983 und 1998 ergaben, dass bis zum 7. Lichtloch der Stollen befahrbar war. Danach war jedoch auf 60 m Länge der Stollen sehr stark deformiert und unzugänglich. Die beiden Stollenstöße sind hier zusammengedrückt. Nur eine kleine Öffnung in der Stollenfirste und Umspülungen des Natursteinausbaues im Sohlenbereich lassen einen Wasserabfluss zu (Abbildung 3).

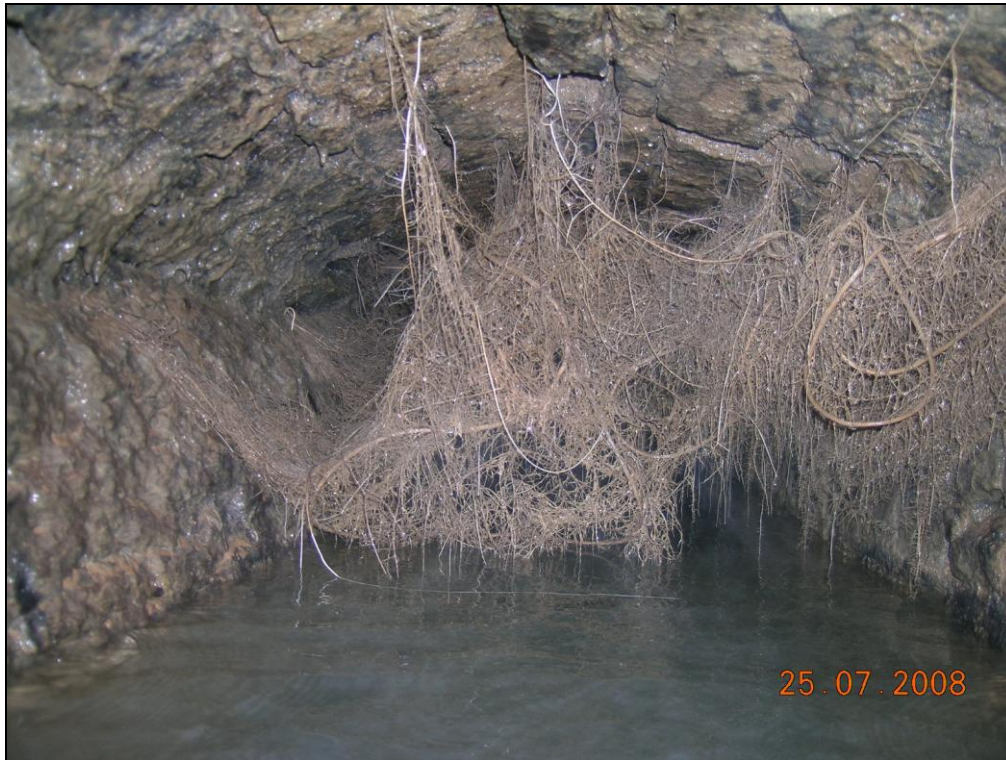
Im Ergebnis der geotechnisch-markscheiderischen Bewertung im Jahr 2008 wurde unmittelbar nördlich des 2. Lichtloches bei einer Firstüberdeckung von 6,6 m ein Stollenverschluss durch eingedrungene Wurzeln von zwei Pappeln festgestellt. Die Wurzelgalerie war so dicht, dass nach der Wasserabsenkung ein Durchdringen ohne Beseitigungsarbeiten nicht möglich war (Abbildung 4).

Abb.4 : Durch Pappelwurzeln vollständig verschlossener Stollenquerschnitt (luftseitig)

Der Stollenquerschnitt war vollständig mit Wurzeln ausgefüllt. Die Fließgeschwindigkeit des Wassers war erheblich herabgesetzt und es kam zu einem Wasserrückstau, der den Stollen vollständig mit Wasser ausfüllte und in nahe liegenden Gebäuden bereits zu Vernässungen im Gründungsbereich geführt hat. Unmittelbar über dem Stollenteil befand sich ein öffentlicher Kinderspielplatz.

Der Stollen ist an dieser Stelle durch ein gewölbtes Trockenmauerwerk aus Kalkstein ausgebaut. Er besitzt eine lichte Höhe von 1,6 m und eine Breite von 1 m. Durch den dichten Wurzelvorhang auf mehr als 10 m Länge wurden die Sedimente aus dem Stollenwasser herausgefiltert und dichteten zunehmend den Stollen ab. Zum Zeitpunkt der geotechnischen Dokumentation hatten sich die herausgefilterten Sedimente bereits auf eine Länge von etwa 30 m abgesetzt und erreichten im Zentrum des Wurzeleinwuchses fast die Stollenfirste. Der Selbstreinigungseffekt des fließenden Stollenwassers war vollständig ausgeschaltet. Durch den intensiven Wurzelwuchs war das Mauerwerk aufgelockert und mit zahlreichen Fehlstellen durchsetzt. Außerdem war der hangseitige Stollenstoß deformiert.

Zur Beseitigung dieser Havarie wurde auf dem Kinderspielplatz der Stollen bergtechnisch durch eine Baugrube geöffnet. Die Wurzeln und die Sedimente wurden beseitigt. Vorausgegangen war das Fällen der beiden Pappeln. Nach Abschluss der Arbeiten wurde der Stollenzugang wieder verschlossen, jedoch verblieb für Wartungs- und Kontrollzwecke ein gesicherter, mit Boden abgedeckter Zugang erhalten. Die Tagesoberfläche wurde wieder für die alte Nutzung als Kinderspielplatz freigegeben.
