Erkundungs- und Verwahrungsmaßnahmen am tagesnahen Alt-bergbau unter Straßen^{*}

Dr.-Ing. habil. G. Meier

Ingenieurbüro Dr. G. Meier, Wegefath/Freiberg

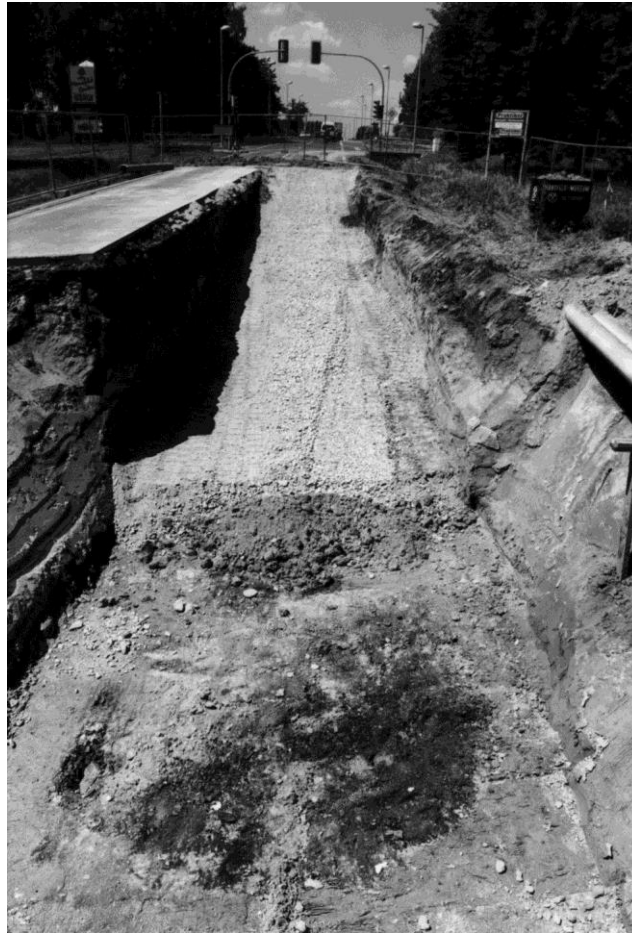
Abb.1 : Baugrubeneinschnitt im Straßenkörper bis zum Schacht (dunkler, runder Bereich)

Als Verwahrungshorizont wurde die Oberfläche des sehr festen Zechsteinkalkes in etwa 6 m Tiefe gewählt. Durch die zahlreichen Leitungssystem im Straßenrandbereich konnte kein seitlicher Einschnitt als Zugang zur Baugrube hergestellt werden. Es wurde eine etwa 22 m lange Rampe in Fahrbahnrichtung im Bereich der nördlichen Fahrbahn angelegt, die am Schacht eine Tiefe von ca. 3 m erreichte. Die Baugrube wurde mit Erdnägeln, Baustahlmatten und Spritzbeton gesichert. Von diesem Niveau wurde mittels Bagger die endgültige Baugrube bis 6,2 m Tiefe ausgehoben. Bei der Herstellung der Baugrube wurde ein verdeckter natürlicher Zuflusskanal aus dem Seitengraben zur Schachtröhre angeschnitten. Dieser Wasserweg ist die Hauptursache für die Materialumlagerungen und Hohlraumbildungen in der verstärzten Schachtröhre. Das Auflager für die Stahlbetonplatte wurde ingenieurgeologisch dokumentiert und für die weiteren Arbeiten freigegeben. Die endgültige statische Dimensionierung der Stahlbetonplatte wurde dem faktisch angetroffenen Schachtquerschnitt von 1,5 m x 1,7 m angepasst. Die fertige Platte aus Beton B 25 wies eine Größe von 2,35 m x 2,35 m und eine Dicke von 0,35 m auf. Nach der Überprüfung der geforderten Betongüte, der Ausführung eines Sperranstriches und der genauen Einmessung der Platte erfolgte der Rückbau der Baugrube und Wiederherstellung der Fahrbahn.

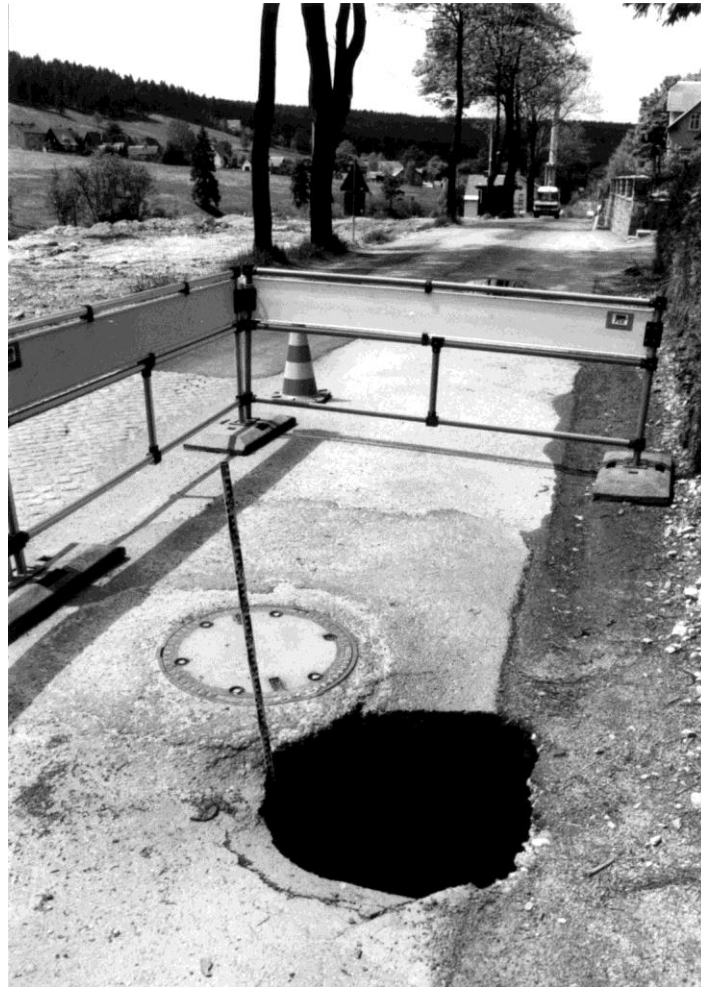
Abb.3 : Tagesbruch im Straßenbereich

Die Hauptstraße in der Ortslage von Carlsfeld verläuft in Hanglage entlang einer nicht geschlossenen, beidseitigen Reihenbebauung in einer niederschlagsreichen Höhenlage von etwa 850 m ü. NN mit lokalen Hochmoorbildungen. Unmittelbar neben einem Kontrollschacht einer neuerlegten Abwasserleitung auf der Straße S 276 trat ein Tagesbruch auf, der eine halbseitige Sperrung der Straße erforderlich machte. Die unmittelbar durchgeführten bergmännischen Aufwältigungsarbeiten im Tagesbruch legten in einer Tiefe von 5 bis 7 m ein System von Stollen, Strecken und Abbauen des Altbergbaus frei. Als Gestein stand überwiegend zersetzter, kaolinisierter Granit an, der durch einen etwa 0,8 bis 0,9 m mächtigen, steilstehenden Erzgang durchtrennt wurde.

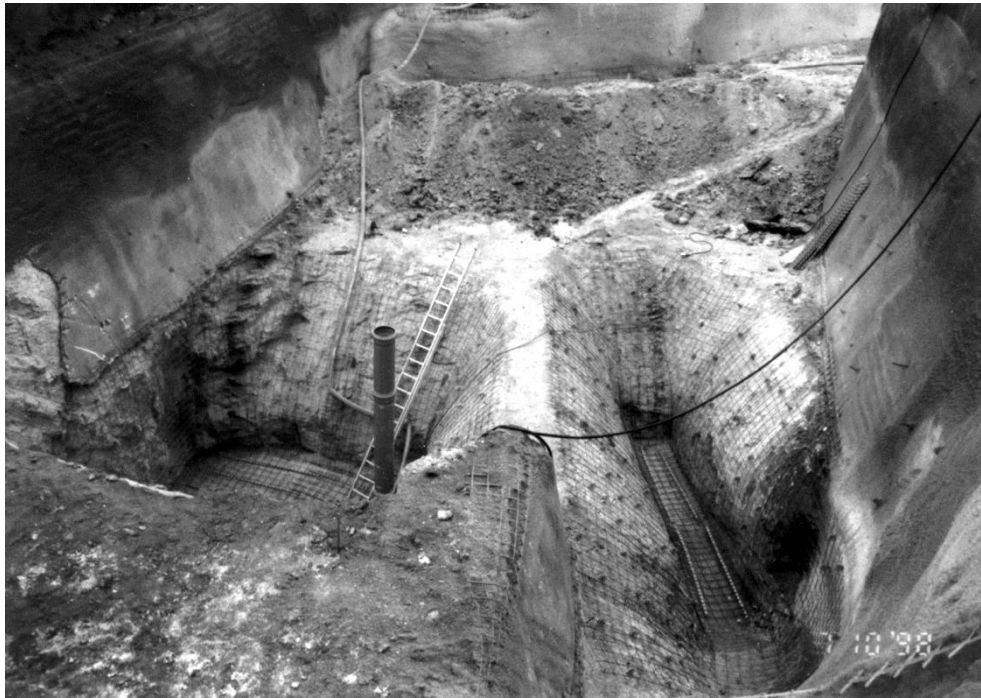
Abb.5 : Freigelegte Altbergbaurelikte vor der Betonage der Betonriegel

Die Schadensbereiche wurden durch Hammerbohrungen und einige Kernbohrungen rasterartig, differenziert bis in maximal 15 m Tiefe erkundet. Sehr unterschiedlich mächtige Auffüllungszonen und bergmännische Resthohlräume durchsetzten den Untergrund des Straßenkörpers. Charakteristisch für diesen Altbergbaubereich waren eine sehr lockere Lagerung der Versturz- und Verbruchmassen, Resthohlräume und zahlreiche teilzersetzte Grubenhölzer. Ein alter Stollen brachte im Untersuchungsgebiet eine entwässernde Tiefe von etwa 9 bis 10 m ein. Die Kernbohrungen verwiesen auf einen geeigneten Verwahrungshorizont zwischen 6 und 10 m Tiefe, also unmittelbar über dem Bergwasserspiegel.
