Geotechnisch-markscheiderische Risikobewertungen von wasserführenden Stollen im Kupferschieferbergbau*

Dr.-Ing. habil. Günter Meier
Dipl.-Ing. Gerhard Jost

* Veröffentlicht in: Tagungsband 9. Altbergbau-Kolloquium, Leoben, 05. - 07.11.2009, S. 157 - 167, VGE Verlag GmbH, Essen 2009

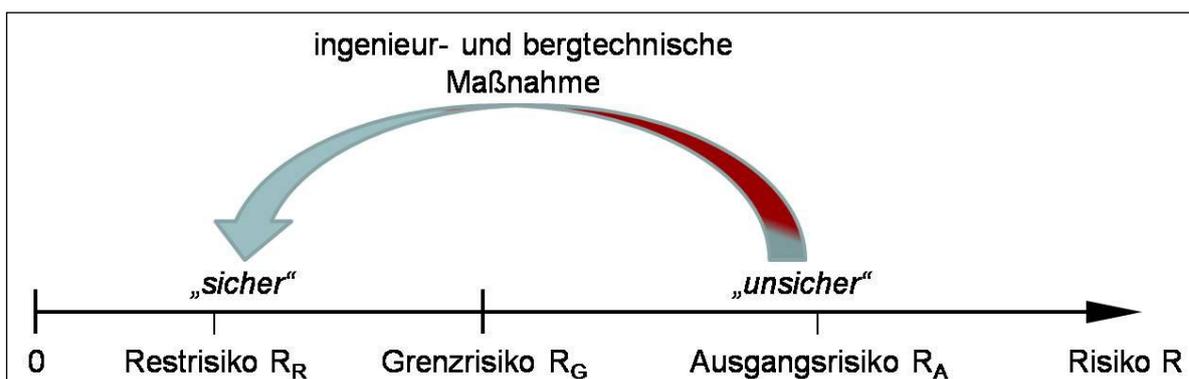
Abb.1 : Zusammenhang zwischen den verschiedenen Risiken in einem altbergbaulich beeinflussten Gebiet

zwischen Grenzrisiko und Restrisiko sowie „sicherem“ und „unsicherem“ Zustand sind in der Abbildung 1 verdeutlicht.

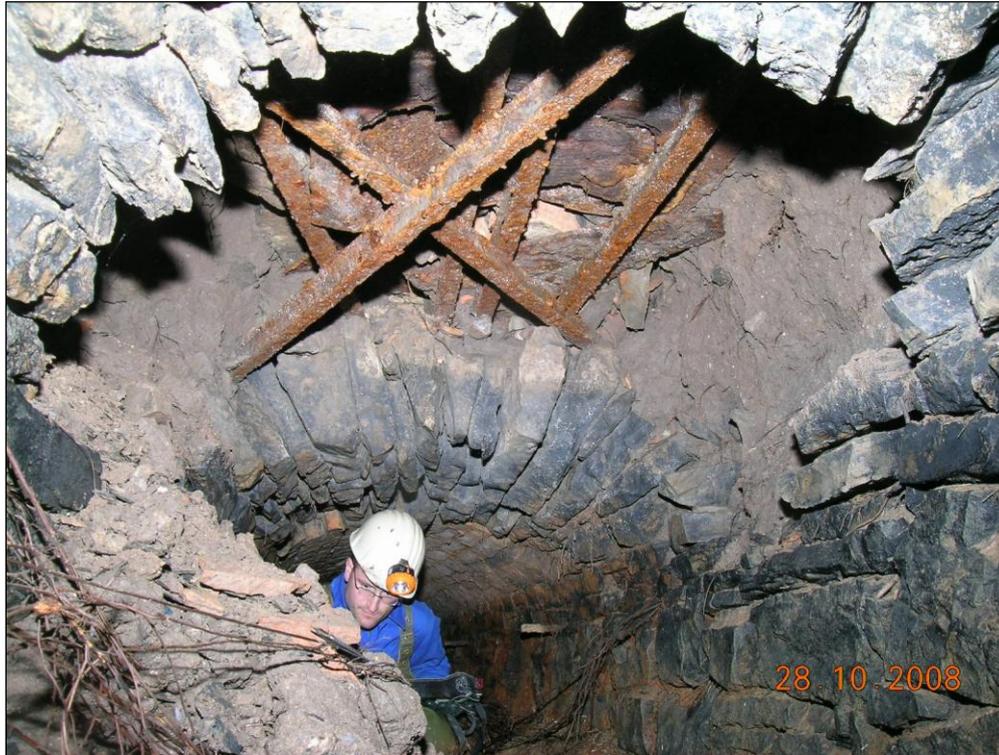
Risikoklasse I wurden 4 Einwirkungsbereiche zugeordnet. Sie betreffen extrem instabile Hochbrüche unterhalb einer Landstraße, einer Zufahrtsstraße im Stadtgebiet und der öffentlichen Parkanlage am Novalis-Schloss (Abbildung 2).

Abb.2 : Teilverbrochener Stollen unter der Parkanlage des Novalis-Schlusses

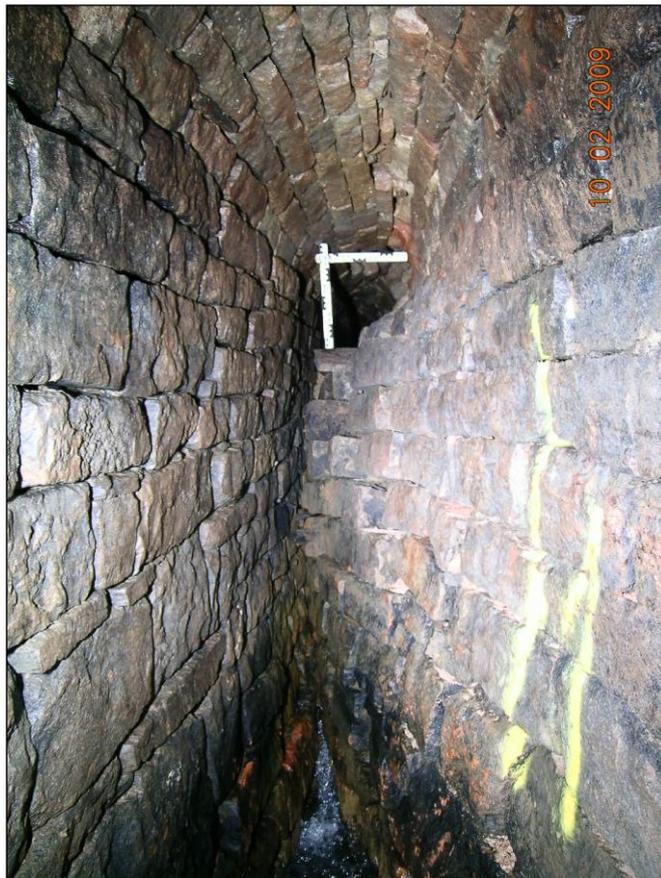
Abb.3 : Stollenverschluss durch Deformation des Natursteinausbaues

Bei der Auffahrung des Stollens wurden durch die Tallage für die Standsicherheit ungünstige ingenieurgeologische Verhältnisse angetroffen. Der gesamte Stollen musste deshalb durch Ausbau gesichert werden. Anfänglich bestand der Ausbau aus Holz, das später durch Natursteine ersetzt wurde. Durch die ungünstigen Gebirgsdruckverhältnisse mussten Stollenteile und Lichtlöcher mehrfach rekonstruiert und erneuert werden. Größere gebräuchliche Abschnitte wurden durch Umbrüche umfahren, der Zustand der abgeworfenen Stollenteile ist unbekannt. Neben dem anstehenden kohäsiven Lockergestein wurden alte Erdfälle durchörtert. Dabei fand man am 27. Januar 1826 in 28 m Tiefe bei Obersdorf sogar einen Mammutstoßzahn in einem Umbruch, der in Berlin noch heute ausgestellt wird (KÄSTNER 1998).

Nach der Stilllegung des Bergbaus wurde bereits 1943 der erste Tagesbruch auf dem Gonnaer Stollen registriert. Befahrungen des Stollens vom 1. bis zum 15. Lichtloch in den Jahren 1983 und 1998 ergaben, dass bis zum 7. Lichtloch der Stollen befahrbar war. Danach war jedoch auf 60 m Länge der Stollen sehr stark deformiert und unzugänglich. Die beiden Stollenstöße sind hier zusammengedrückt. Nur eine kleine Öffnung in der Stollenfirse und Umspülungen des Natursteinausbaues im Sohlenbereich lassen einen Wasserabfluss zu (Abbildung 3).

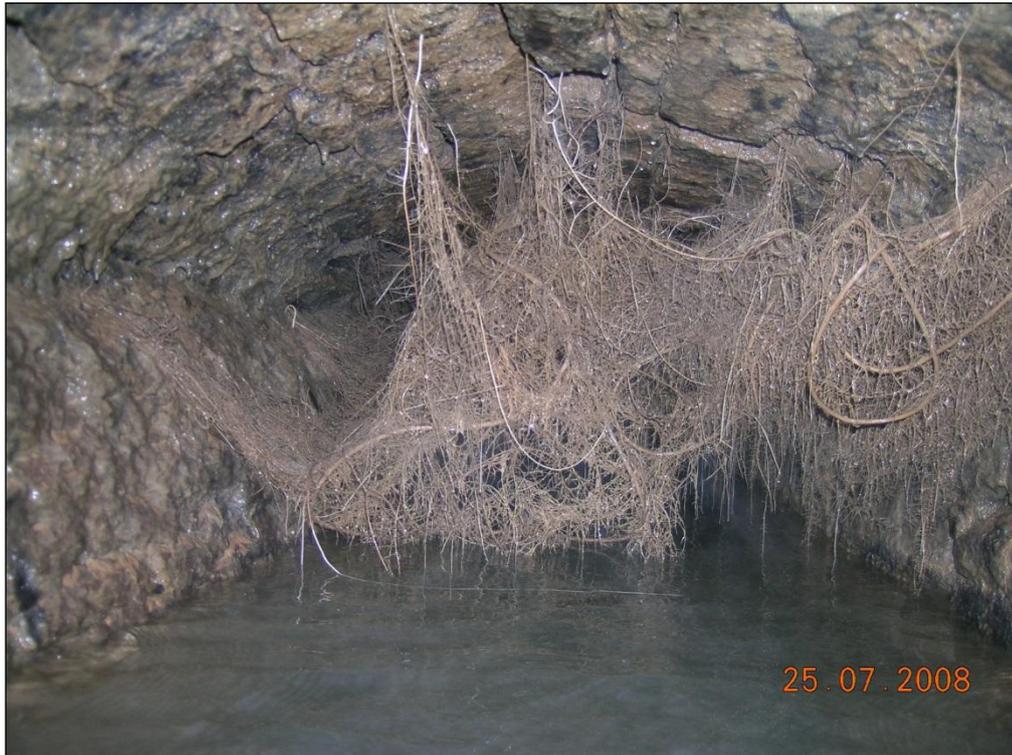
Im Ergebnis der geotechnisch-markscheiderischen Bewertung im Jahr 2008 wurde unmittelbar nördlich des 2. Lichtloches bei einer Firstüberdeckung von 6,6 m ein Stollenverschluss durch eingedrungene Wurzeln von zwei Pappeln festgestellt. Die Wurzelgalerie war so dicht, dass nach der Wasserabsenkung ein Durchdringen ohne Beseitigungsarbeiten nicht möglich war (Abbildung 4).

Abb.4 : Durch Pappelwurzeln vollständig verschlossener Stollenquerschnitt (luftseitig)

Der Stollenquerschnitt war vollständig mit Wurzeln ausgefüllt. Die Fließgeschwindigkeit des Wassers war erheblich herabgesetzt und es kam zu einem Wasserrückstau, der den Stollen vollständig mit Wasser ausfüllte und in nahe liegenden Gebäuden bereits zu Vernässungen im Gründungsbereich geführt hat. Unmittelbar über dem Stollenteil befand sich ein öffentlicher Kinderspielplatz.

Der Stollen ist an dieser Stelle durch ein gewölbtes Trockenmauerwerk aus Kalkstein ausgebaut. Er besitzt eine lichte Höhe von 1,6 m und eine Breite von 1 m. Durch den dichten Wurzelvorhang auf mehr als 10 m Länge wurden die Sedimente aus dem Stollenwasser herausgefiltert und dichteten zunehmend den Stollen ab. Zum Zeitpunkt der geotechnischen Dokumentation hatten sich die herausgefilterten Sedimente bereits auf eine Länge von etwa 30 m abgesetzt und erreichten im Zentrum des Wurzeleinwuchses fast die Stollenfirne. Der Selbstreinigungseffekt des fließenden Stollenwassers war vollständig ausgeschaltet. Durch den intensiven Wurzelwuchs war das Mauerwerk aufgelockert und mit zahlreichen Fehlstellen durchsetzt. Außerdem war der hangseitige Stollenstoß deformiert.

Zur Beseitigung dieser Havarie wurde auf dem Kinderspielplatz der Stollen bergtechnisch durch eine Baugrube geöffnet. Die Wurzeln und die Sedimente wurden beseitigt. Vorausgegangen war das Fällen der beiden Pappeln. Nach Abschluss der Arbeiten wurde der Stollenzugang wieder verschlossen, jedoch verblieb für Wartungs- und Kontrollzwecke ein gesicherter, mit Boden abgedeckter Zugang erhalten. Die Tagesoberfläche wurde wieder für die alte Nutzung als Kinderspielplatz freigegeben.
