Erkundung, Sicherung und Verwahrung von tagesnahen Muschelkalktiefbauen im Stadtgebiet von Schraplau (Saalekreis)

Investigation, safety works and safekeeping custody of shell limestone mining close to the surface in the area in the city of Schraplau (Saalekreis)

Dr.-Ing. habil. Günter Meier ¹⁾
Dipl.-Ing. Gerhard Jost ²⁾
Dipl.-Ing. Bernd Aberle ³⁾

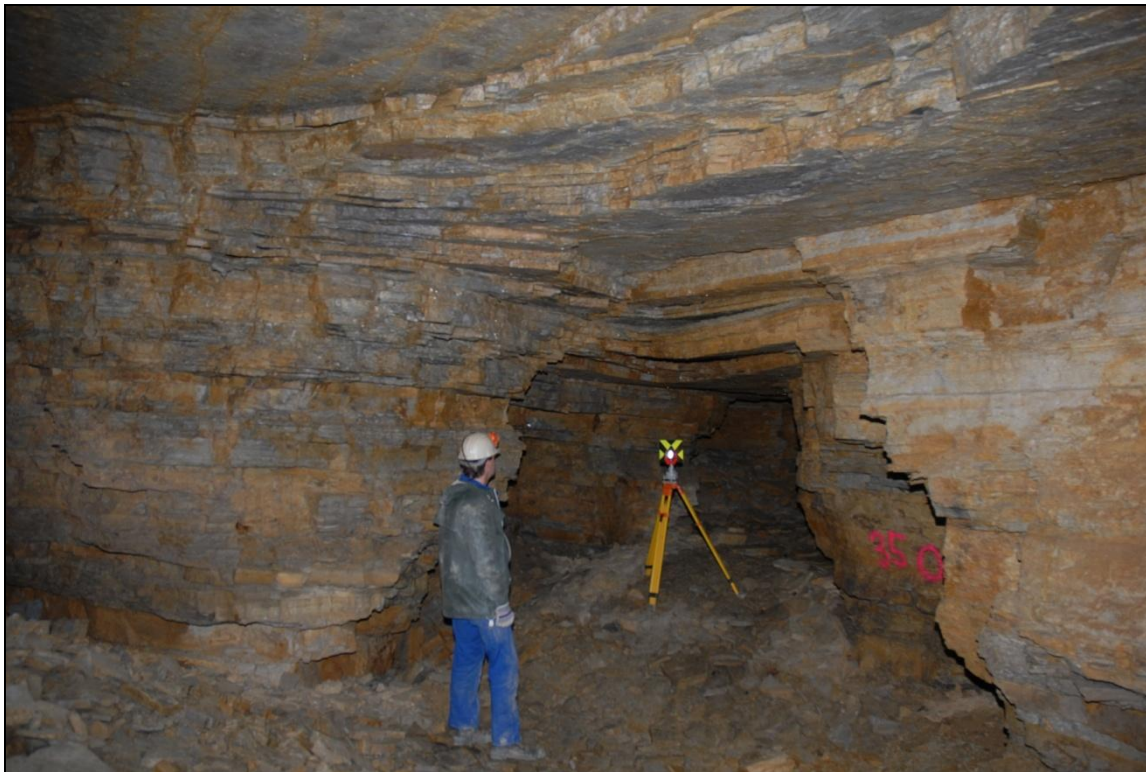
Aufgrund dieser geotechnisch-markscheiderisch hochbrisanten Ausgangssituation beauftragte das Landesamt für Geologie und Bergwesen Sachsen-Anhalt die Firma BST Mansfeld GmbH & Co. KG mit der sofortigen Durchführung von bergtechnischen Erstsicherungsmaßnahmen zur Gefahrenabwehr und das Ingenieurbüro Dr. G. Meier mit den über- und untertägigen markscheiderischen Vermessungsarbeiten einschließlich der ingenieurgeologischen Dokumentation der Grubenbaue (Bild 3).

Bild 3: Vermessungsarbeiten in den Kammer-Pfeiler-Abbauen
